Evaluación del puente Pajaritos: una estructura de concreto de 50 años en el ambiente agresivo del Golfo de México

Pajaritos Bridge Evaluation: a 50 year old concrete structure in an aggressive environment in the Gulf of Mexico

Angélica del Valle*, José Pérez*, Andrés Torres*, Miguel Martínez*

*Instituto Mexicano del Transporte, Queretano, MÉXICO
avalle@imt.mx

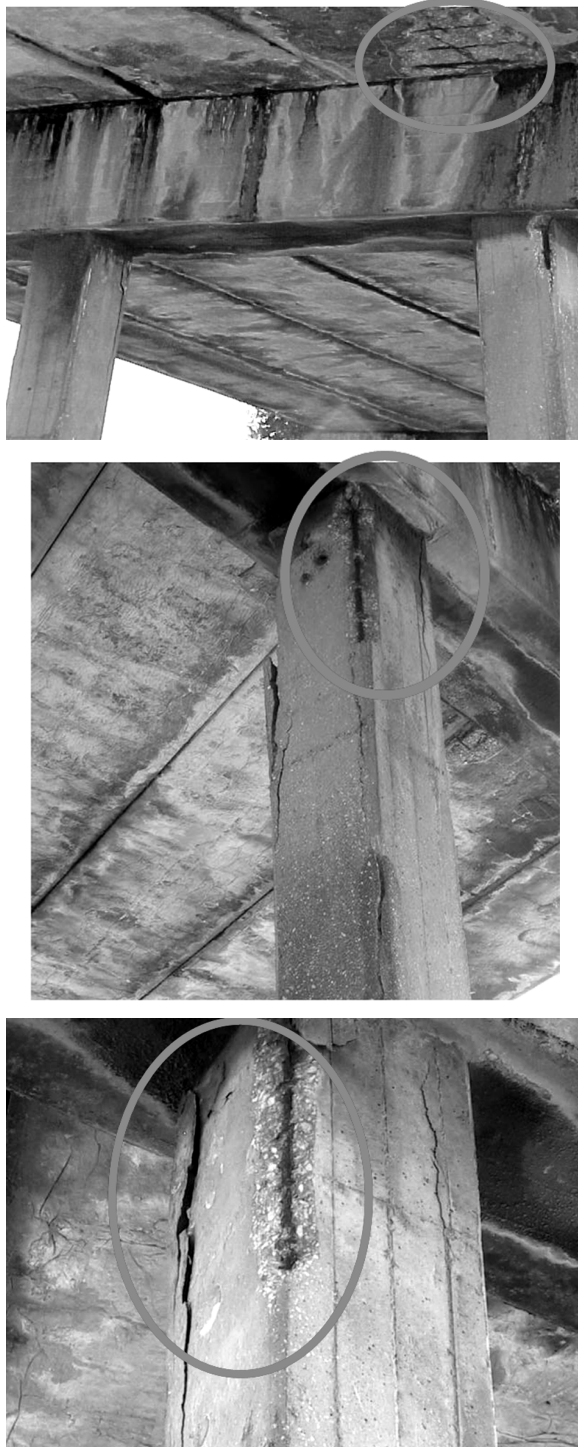
Figura 2. Elementos con desprendimiento de concreto, acero expuesto y agrietamiento

Respecto al levantamiento de daños en los pilotes, los defectos generalmente se presentan como grietas en las esquinas cerca de la unión cabezal-columna. La longitud de las grietas varía de 0,40 m hasta 2,00 m, en anchos de 2 mm y mayores. La mayoría de las barras en estas zonas presentaban problemas de corrosión.

Desde el punto de vista estructural, es necesario reparar todos los pilotes dañados estructuralmente. Además

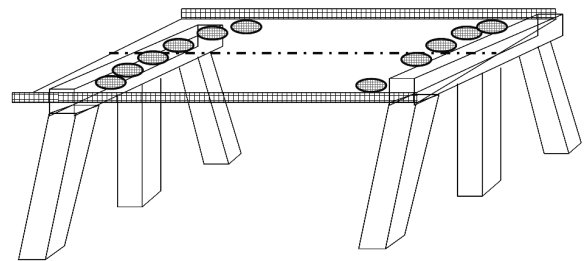
La Figura 3 presenta un ejemplo del levantamiento de daños típicos para la losa. Cabe mencionar que los lugares donde se encuentra el mayor número de desprendimientos de concreto en la losa, son las zonas cercanas a los cabezales y en la unión entre tabletas adyacentes.

Figura 3. Levantamiento de las zonas de agrietamiento y desprendimiento del concreto en la losa de la luz 7-8

1. Hacer un cambio total del sistema de losa, ya que las tabletas se encuentran dañadas por corrosión en casi un 95% y adicionalmente no cumplen con los estados límite de deflexiones requeridos
2. Reparar todos y cada uno de los bajantes pluviales (o colocarlos si no existieran) para evitar las zonas de constante mojado.
3. Reparar las juntas de neopreno.
4. Parchar las zonas que presentan barras de refuerzo expuestas (zonas de desprendimiento del concretos y descascaramientos), de acuerdo con el Manual de Rehabilitación de Estructuras de Hormigón (Helene et al., 2003).
5. Instalar un Sistema de Protección Catódica por Ánodos de Sacrificio en los pilotes, ya que en éstos la contaminación por cloruros es muy alta y se podría desencadenar la corrosión generalizada.

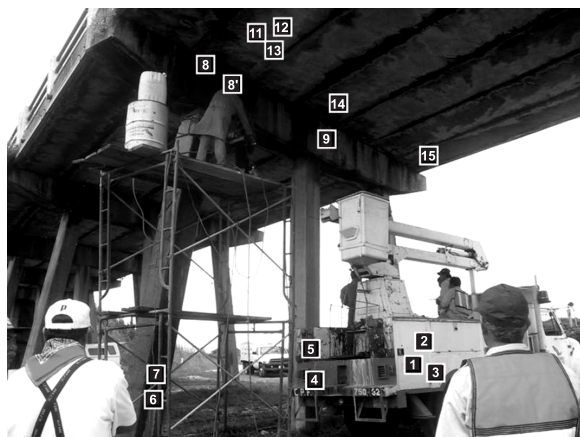
La Figura 4 muestra la ubicación de donde se extrajo los testigos de concreto para ser usados en las pruebas físico-químicas. En total se extrajo 15 testigos: 3 en cabezal (8, 8', 9 en Figura 4); 2 en el pilote 1 (6, 7 en Figura 4); 2 en el pilote 2 (4, 5 en Figura 4); 3 en el pilote 3 (1, 2, 3 en Figura 4); 3 en la Tableta T-6 (11, 12 y 13 en Figura 4); 1 en la Tableta T-4 (14 en Figura 4) y 1 en la Tableta T-1(15 en Figura 4).

Figura 4. Extracción de muestras de concreto en el caballete 6 (los testigos 2 y 3 se ubican en la cara norte, todos los demás se encuentran en la cara oriente)

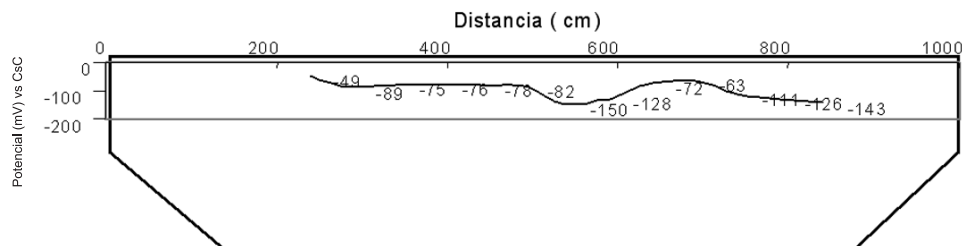
Se midieron los potenciales de acuerdo a la norma ASTM C-876, 1999. La Figura 5 presenta un ejemplo de los resultados de potenciales medidos, dichos potenciales corresponden al refuerzo superior del cabezal del

caballete 6.

La resistividad del concreto se midió de acuerdo a la norma ASTM G-57, 2001 con el equipo de resistividades Nilsson. La velocidad de corrosión se midió siguiendo el Manual de la Red Durar (2000). Esta prueba no es posible de realizar en zonas donde se encuentra el concreto delaminado debido a que no existe continuidad entre las barras y el concreto. La Tabla 3 muestra un resumen de las pruebas electroquímicas de las zonas dañadas por corrosión (pilotes) y de las zonas sanas (cabezal). Se encontró que sólo en las zonas de ciclos de mojado-secado continuo, el refuerzo se despasivó generando los daños reportados.

Figura 5. Potenciales vs CSC del cabezal del caballete 6 Cara Oriente
