Estudio morfosedimentológico de marismas del golfo de Ancud, Chile*

BELISARIO ANDRADE J.
Pontificia Universidad Católica de Chile

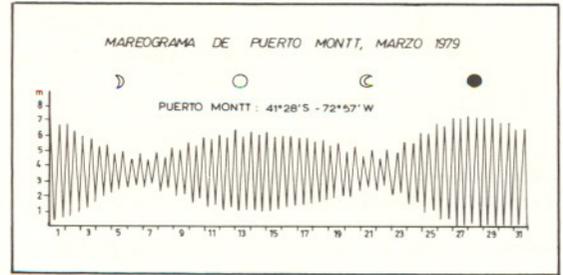
Figura Nº 2: Diagrama de mareas.

El régimen de mareas en el golfo de Ancud es mixto con predominancia semidiurna, es decir, dos pleas y dos bajamares cada día con una gran desigualdad diurna (Fig. 2).

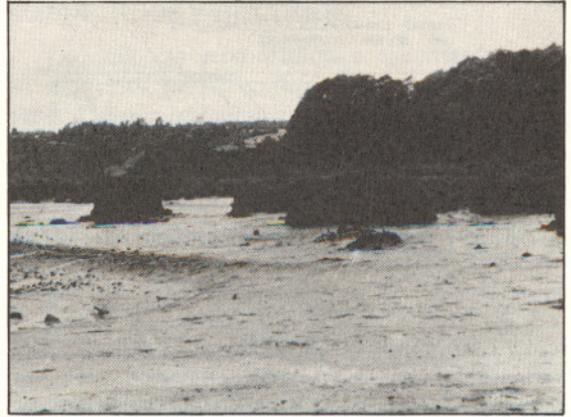
Fotografía 1: Marisma del estero Colu en marea baja. En primer plano la slikke constituida de material pelítico, ésta se encuentra separada del schorre, en segundo plano, por un microacantilado de 80 cm de altura.

Tanto el schorre como la slikke están recorridos por canales de marea y frecuentemente estas dos zonas pueden estar separadas por un microacantilado de algunos decímetros de desnivel (Fotografía 1).

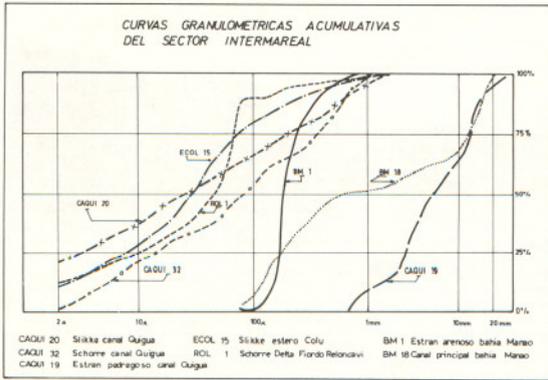
Figura N° 3: Ejemplos de la variedad granulométrica del material de colmatación.

La Fig. 3 expone algunos ejemplos de curvas granulométricas en porcentajes acumulados de al-

gunas muestras del sector intermareal en diversos puntos.

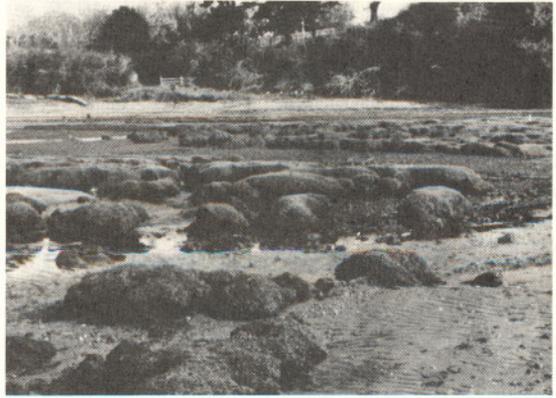
Fotografía 2: Marisma externa de bahía Manao en marea baja. Paquetes aislados de schorre en retroceso, entre ellos, sedimentos arenosos y pedregosos, puede notarse en ellos ripplemarks, que denotan alta energía del medio.

- a. Paquetes de schorre aislados sobre superficies arenosas y pedregosas. Este es, a nuestro parecer, uno de los indicadores más claros del retroceso en algunos sectores; se presentan con gran claridad en la marisma externa de bahía Manao y en pequeños deltas del fiordo de Reloncaví.

En una situación de equilibrio o de progradação la disposición normal es el desarrollo de schorre en el sector superior del estrán y luego a sus pies en la parte inferior el desarrollo de slikke; el encontrar materiales gruesos, limpios sin lodo en su lugar indica la erosión de la slikke (Fotografías 2 y 3).

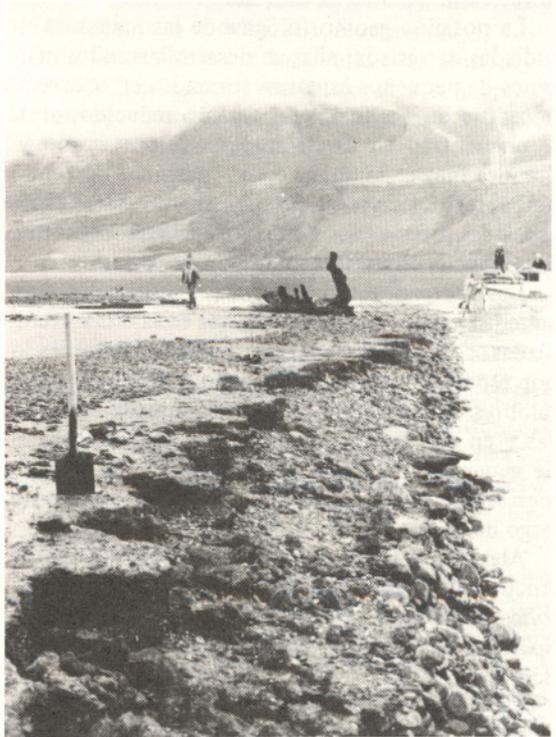
Fotografía 3: Marisma del delta del río Rollizo. Fiordo de Reloncaví. Restos de schorre formando una plataforma de lodo compacto. Marea montante.

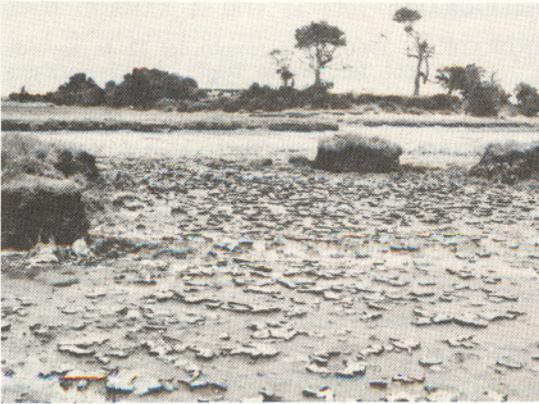
Fotografía 4: La marisma de San José de Quihua en marea baja. En primer plano, la slikke cubierta por baldosas de schorre ya sin vegetación, un microacantilado de 60 cm la separa del schorre.

- b. Restos de schorre basal sobre slikkes: en marismas de la isla Quihua es frecuente encontrar baldosas de schorre de aproximadamente 8 cm

de espesor (Fotografía 4), desprovistos de vegetación, que muestran un retroceso de más de 12 m en algunos sectores. En este caso, la evidencia de un retroceso generalizado no es concluyente, ya que es posible que esto sea parte del proceso del "ciclo del lodo", pues las slikkes se encuentran bien desarrolladas.

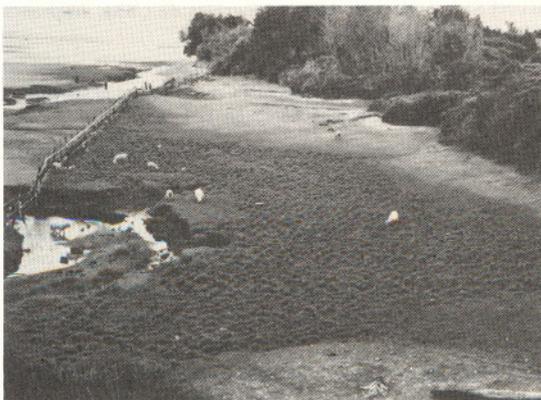
Fotografía 5: La marisma externa de Manao en su parte interior. Se observa el aspecto picoteado del schorre por la existencia de montículos de pisoteo.

c. Formas de detalle en la superficie de los schorres: tanto en las marismas del canal Quihua en el norte del golfo, como también en la marisma de bahía Manao se observa en la superficie de los schorres sectores con un aspecto irregular, producidos por conjuntos de montículos con vegetación, del orden decimétrico, separados por depresiones, a menudo desnudas (Fotografía 5). Estos montículos tienen aspecto parecido a los "motturaux" descritos en las costas de Francia (Verger, 1964), los cuales se originan por la alternancia de humectación y secado de los materiales arcillosos.

En el caso del golfo de Ancud, estos microrelieves parecen ser el resultado del pisoteo del ganado ovino y bovino, el que frecuente pasta sobre las marismas, por lo que desde el punto de vista de la morfoconservación estas microformas son consideradas como indicadores de degradación del medio, producto de una excesiva presión del ganado sobre el schorre.
