El Problema de la Erosión del Suelo en la Cordillera de la Costa de la Octava Región

WILFRIED ENDLICHER

Universidad de Concepción y
Universidad de Freiburg im Breigau /Alemania

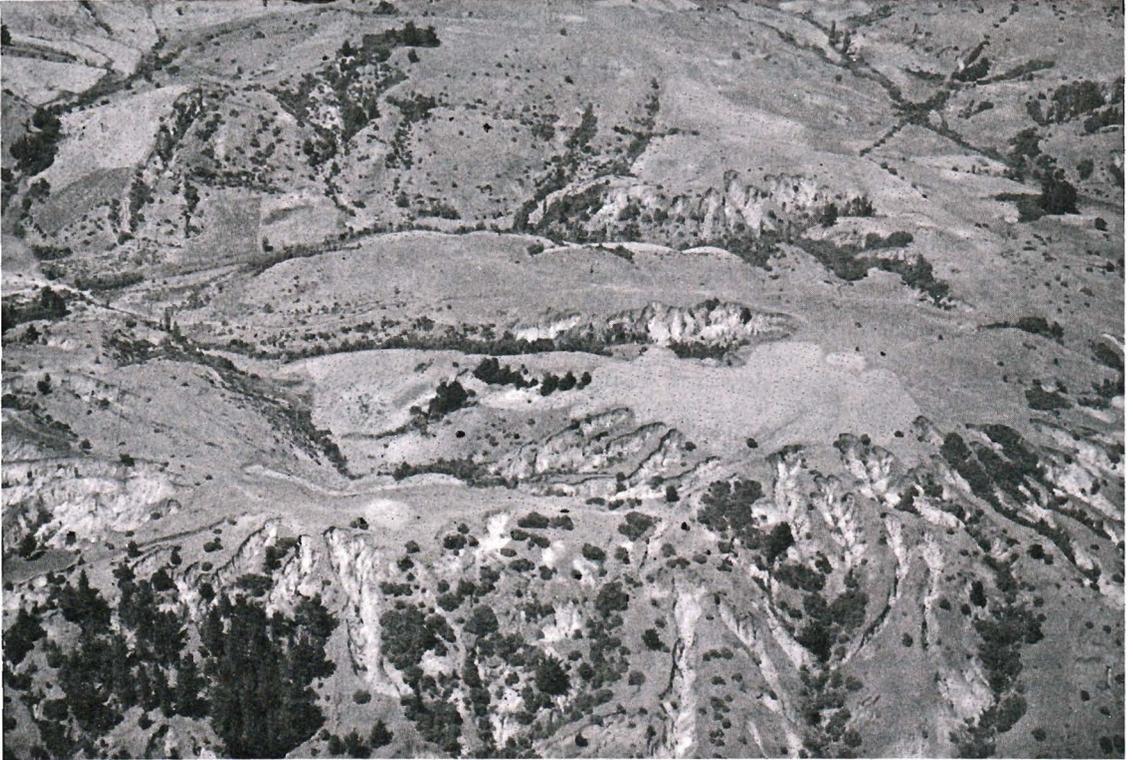
Figura 1: Fotografía aérea de la zona de Tomeco en enero de 1983. Se nota el típico uso de la tierra: pastizales, campos de trigo y parcelas de viña. La erosión linear grave en forma de múltiples cárcavas salta a la vista.

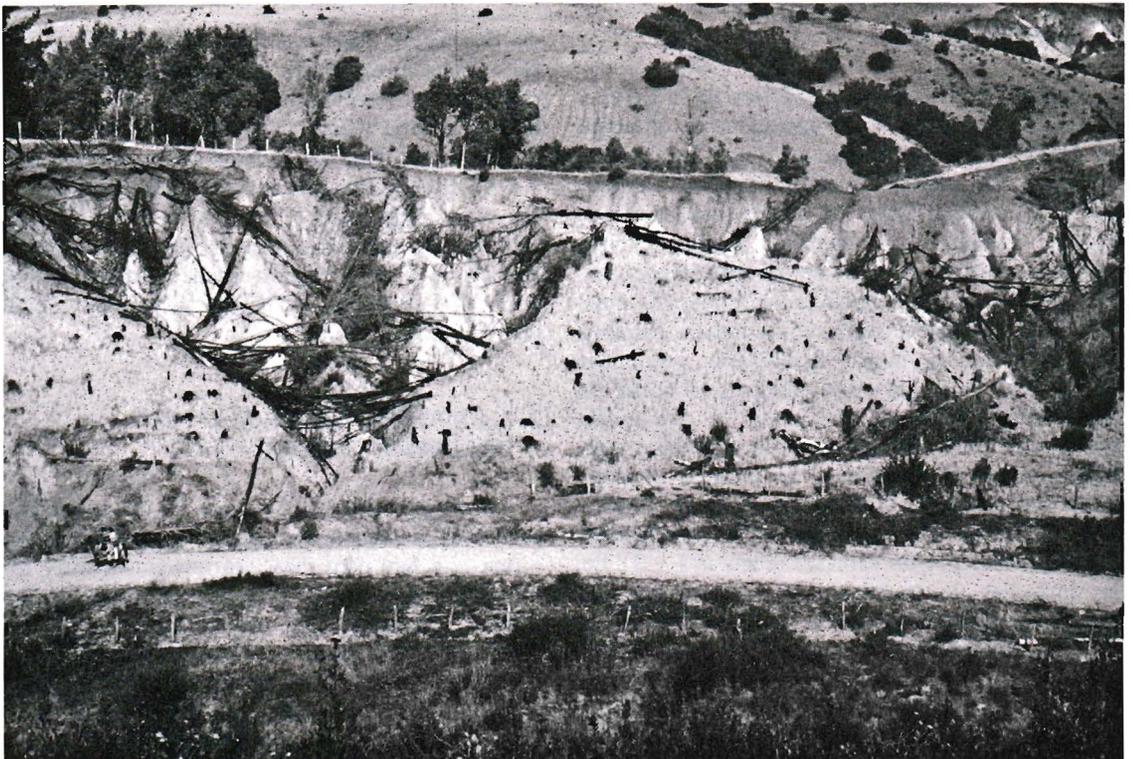
Figura 2: Valle del estero San Pedro al este de la comuna de Florida; la vertiente de exposición norte está destruida por las cárcavas cortadas hasta la línea divisoria de agua local. Sobre los restos de la vertiente se cultiva el trigo. La vertiente, en el primer plano con exposición sur, está cubierta con un renoval de bosque nativo que protege el suelo contra la erosión. Al fondo se distingue un matorral abierto con un suelo dañado por múltiples surcos.

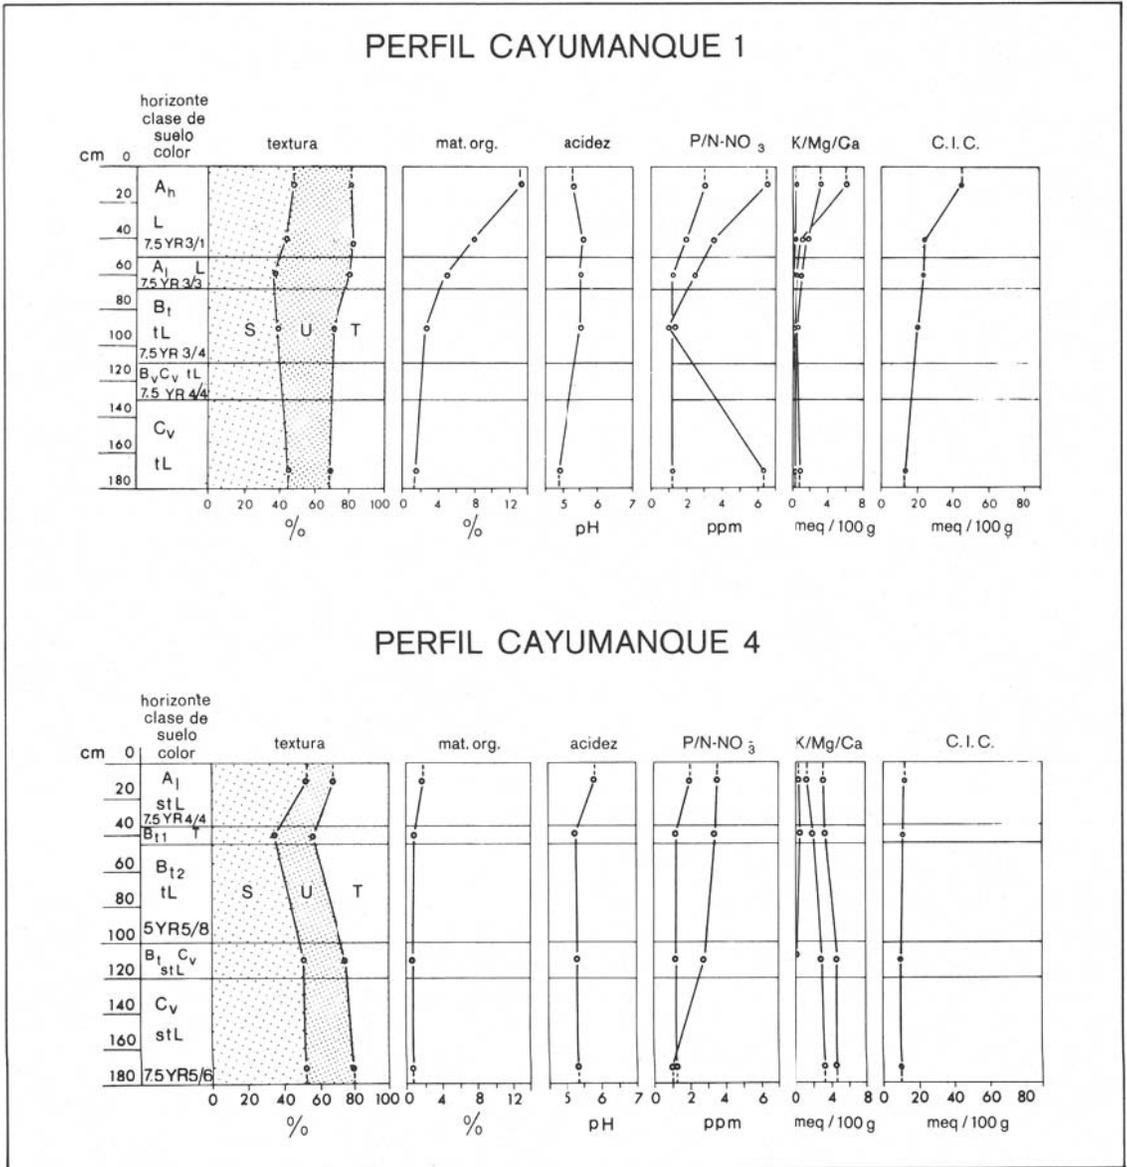
Figura 3: Comparación de un perfil de suelo intacto bajo un bosque nativo con un perfil degradado desarrollado en un maicillo bajo una plantación de pino. Son notables las diferencias en los contenidos de limo, humus y nutrientes y la capacidad de intercambio catiónico.

La Figura 3 muestra dos perfiles típicos estudiados en el cerro Cayumanque cerca de Quillón. El perfil 1 se encuentra bajo un bosque de olivillo y tiene elevados contenidos de limo y de humus. También son altos el contenido de nutrientes y la capacidad de intercambio catiónico. La infiltración fue muy rápida, facilitada por las numerosas raíces y la cavación del suelo por animales pedológicos. El perfil 2 fue desarrollado en un maicillo erosionado bajo una plantación de pino. Muestra características típicas de un suelo degradado con bajos contenidos de limo, humus y nutrientes, una restringida capacidad de intercambio catiónico y una infiltración muy lenta. Así, una lluvia fuerte no puede penetrar el suelo, y escurre, entonces, sobre la superficie, donde puede producir tanto erosión laminar como linear.

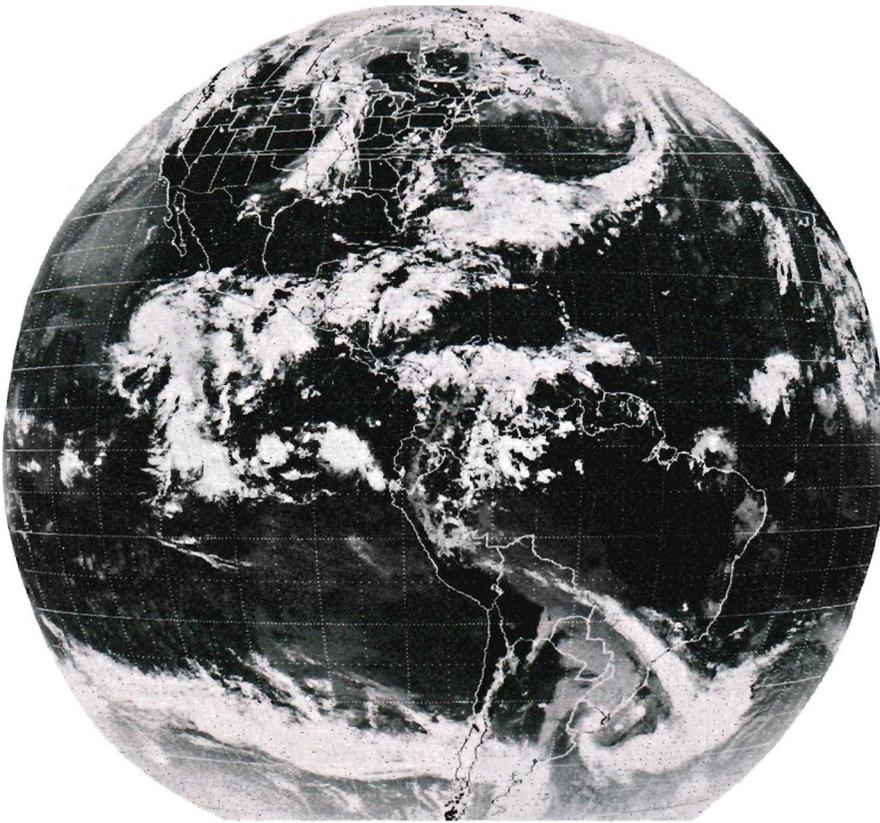
Figura 4: Imagen del satélite meteorológico GOES, del 15 de junio de 1983. Llama la atención el frente polar sobre el Pacífico sur y el continente. Este frente, de varios miles de kilómetros de largo, separa las masas del aire subpolar y subtropical.

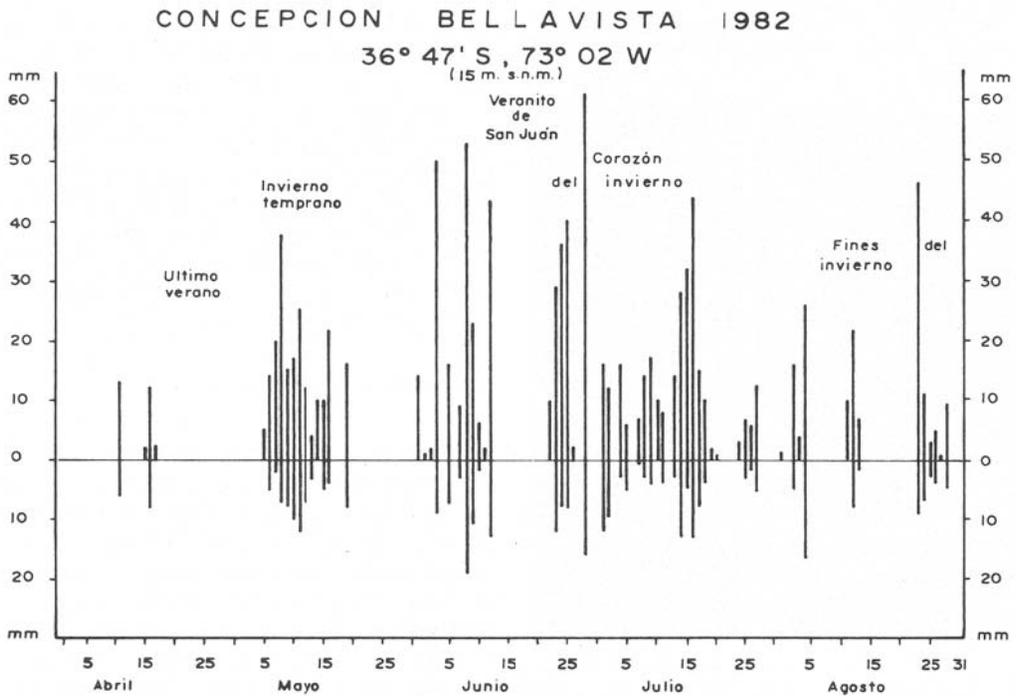
Figura 5: Estructura de la precipitación y su intensidad horaria en Concepción, 1982.

Figura 5 muestra la estructura de las precipitaciones en el año 1982. En Concepción, en el 39% de los días con precipitaciones, la lluvia sobrepasa 10 mm/día. En Freiburg/Br. (Alemania) esta cantidad se alcanza solamente en el 5,7% de los casos. Así, la *crisis de invierno* se manifiesta por lluvias intensas y duraderas. Pero, como es característico de los climas subtropicales con lluvia de invierno (clima mediterráneo), el paso de las presiones bajas con sus frentes están separadas para cortos episodios de buen tiempo de invierno, debido a la influencia del anticiclón del Pacífico. Durante las noches despejadas, entonces,

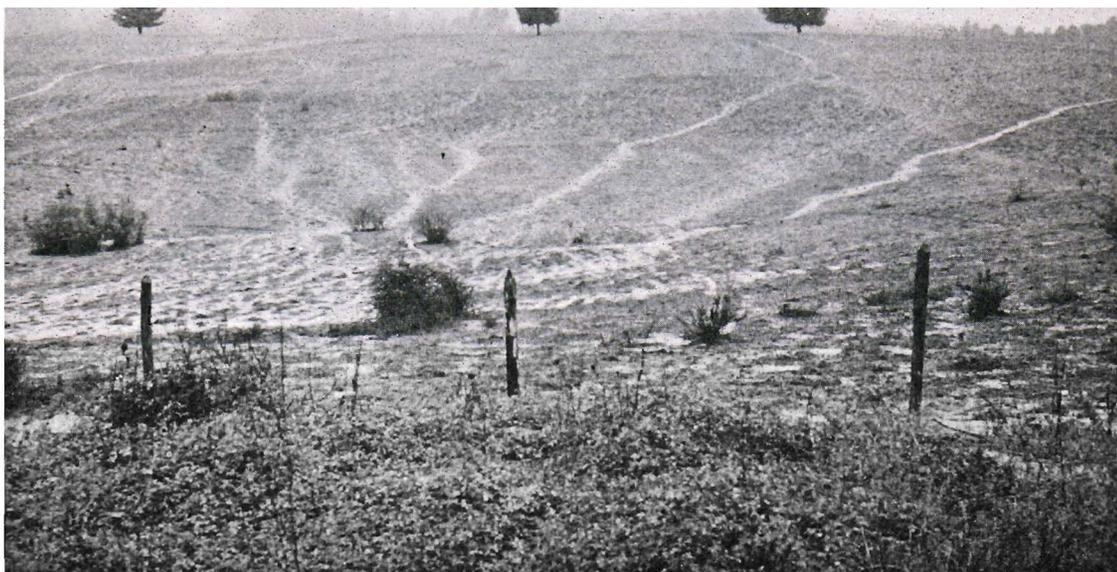
Figura 6: Chubasco invernal el día 10 de mayo de 1982 sobre las lomas en un área de la comuna de Florida. Los suelos degradados no permiten una infiltración rápida de las lluvias. Se observa un lavado superficial y la concentración del escurrimiento en algunas líneas, favoreciendo, de esta manera, la formación de surcos y cárcavas.

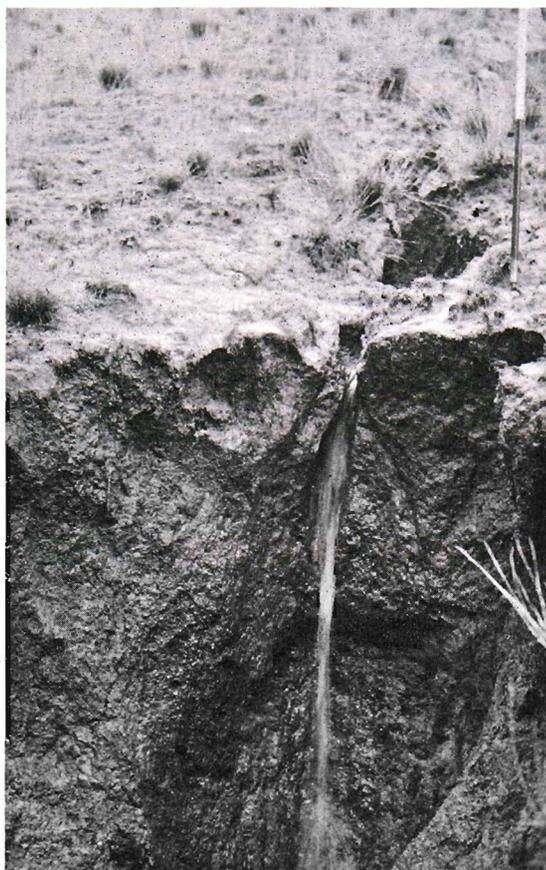
Figura 7: Cárcava en formación. Activa durante el mismo chubasco. Socavación de la cabeza de la cárcava y su migración hacia arriba.

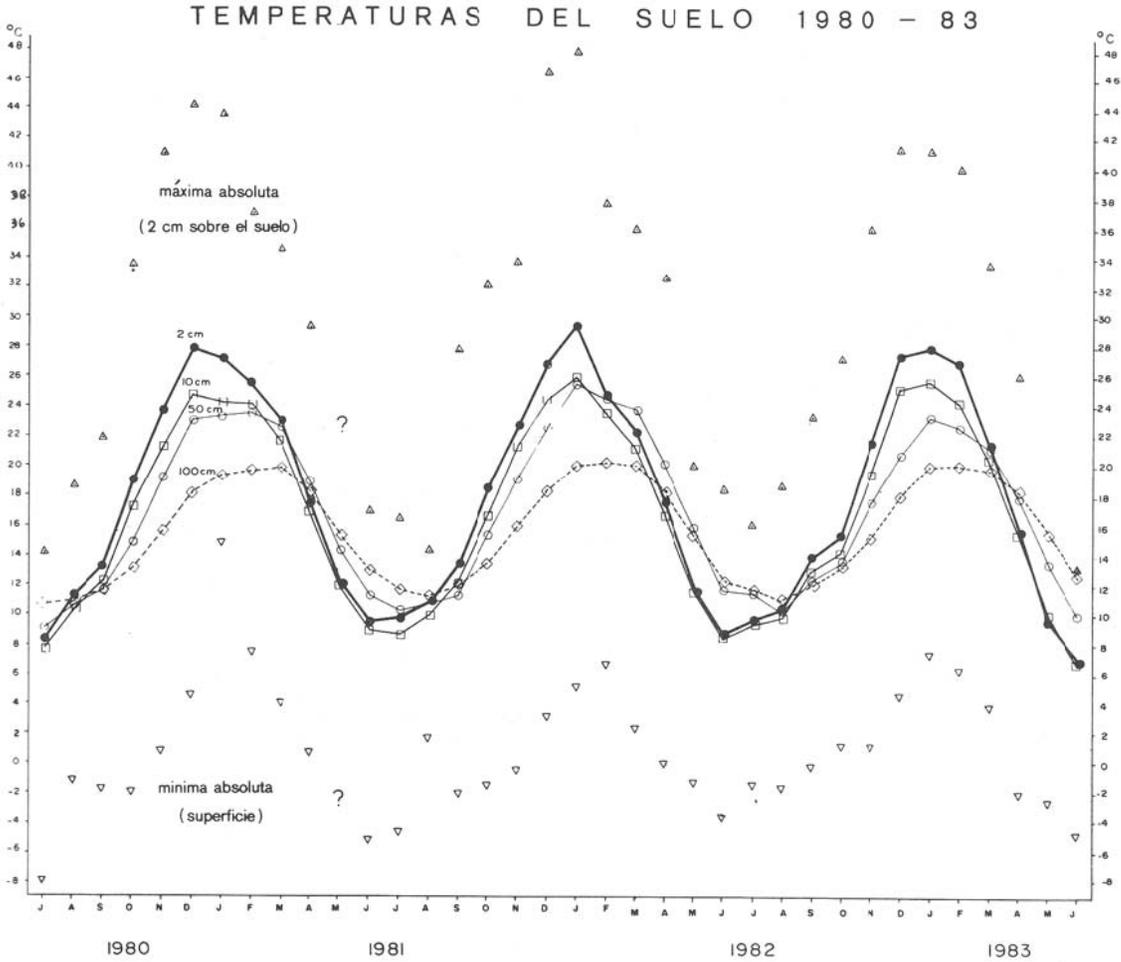
Figura 8: Estructura de las temperaturas del suelo en Chillán. Llamen la atención las mínimas absolutas bajo 0°C en los inviernos, las máximas absolutas invernales cerca de 20°C y las máximas estivales sobre 40°C.

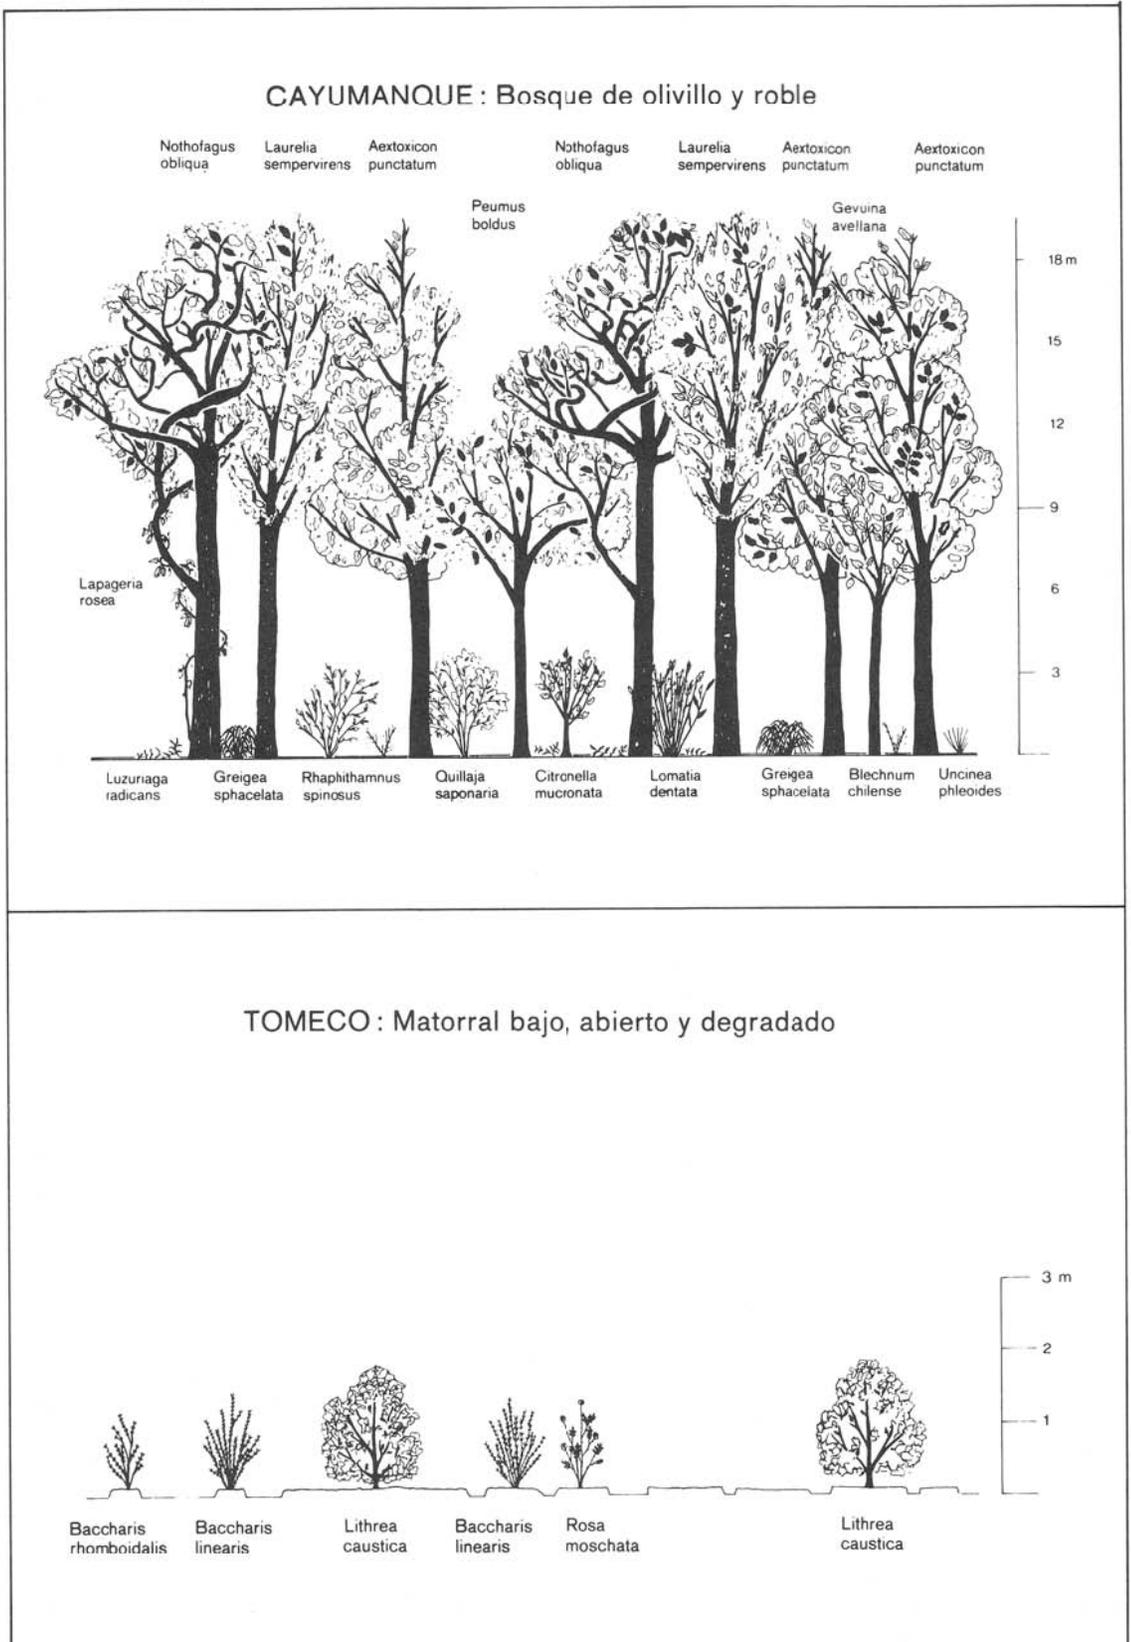
Figura 9: Comparación de la composición de un bosque nativo relicto sobre la cumbre del cerro Cayumanque y de un matorral común.

La Figura 9 muestra el ejemplo de un bosque nativo poco intervenido sobre la cumbre del cerro Cayumanque, a los 700 m. Se trata de un bosque de olivillo y roble. Mucho más frecuente son los matorrales abiertos con arbustos de litre, peumo y boldo, fuertemente degradados por el ramoneo de los animales.

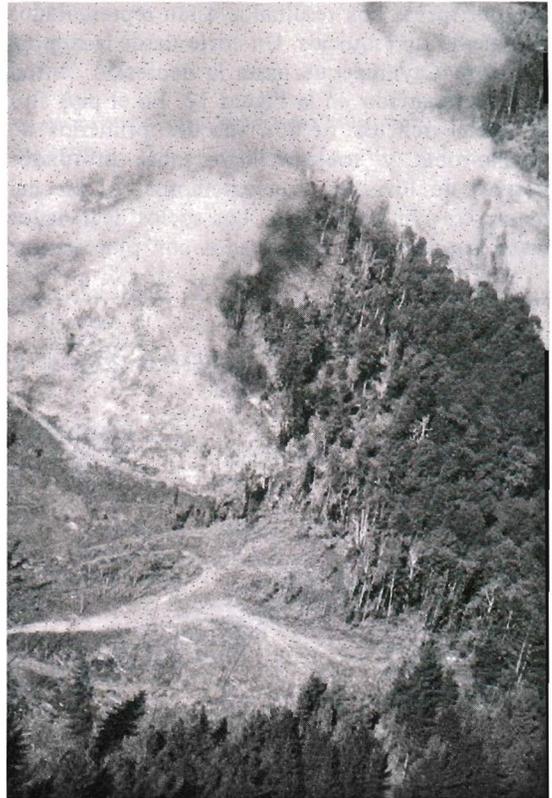
Figura 10: Incendio forestal en una plantación de pino en la Cordillera de la Costa. Fotografía: CONAF, Concepción.

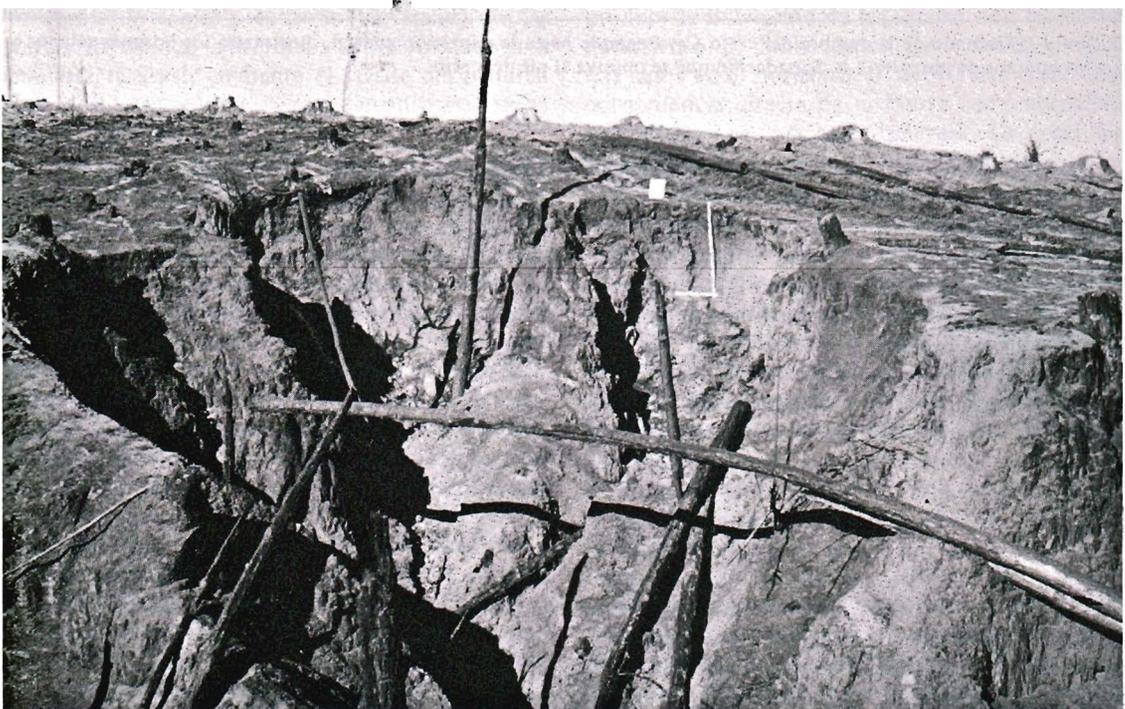
Figura 11: Destrucción de un bosque frondoso en el otoño de 1982. Comuna de Florida, fundo Cotlico. La cárcava ya había sido estabilizada por el bosque, pero fue reactivada en el invierno siguiente.

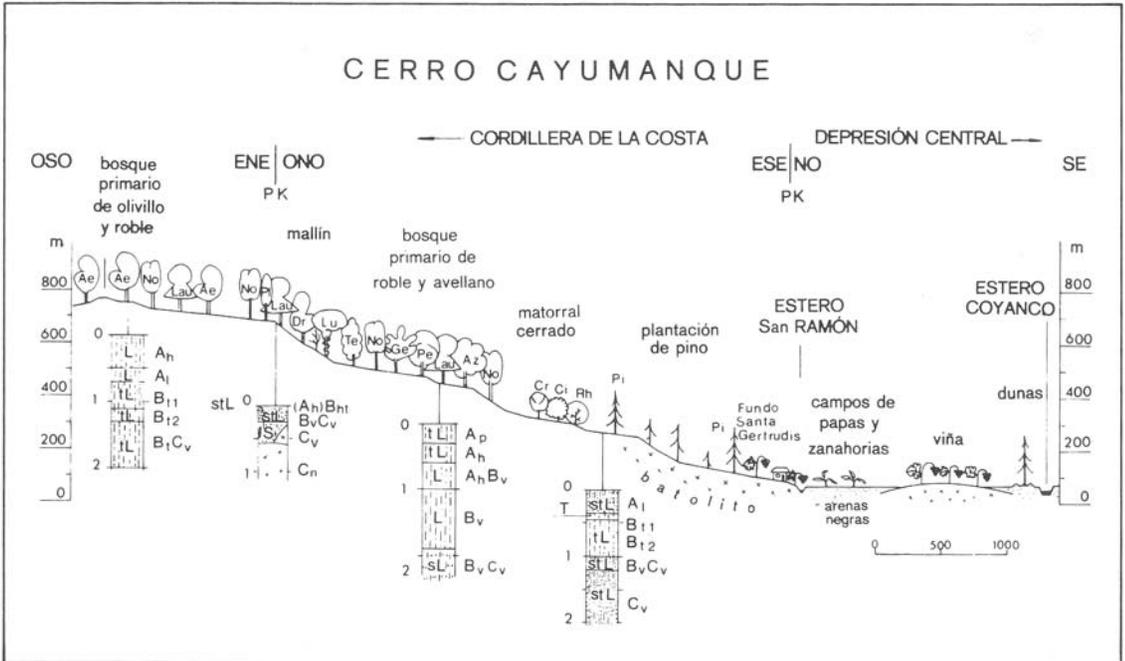
Figura 12: Corte desde la cumbre del cerro Cayumanque hasta la depresión central, mostrando los bosques relictos y suelos intactos de piso alto y la degradación que se observa al pie del cerro.

uso del suelo. Los resultados están representados por medio de esquicios. Un corte desde la cumbre del cerro Cayumanque hasta la depresión central está representado en la Figura 12. En el piso alto se notan relictos de los bosques primarios de olivillo-roble y roble-avellano sobre profundos perfiles de luvisoles francoarcillosos. Al pie del masivo se cultiva la viña. Los suelos degradados están parcialmente reforestados con pino insigne

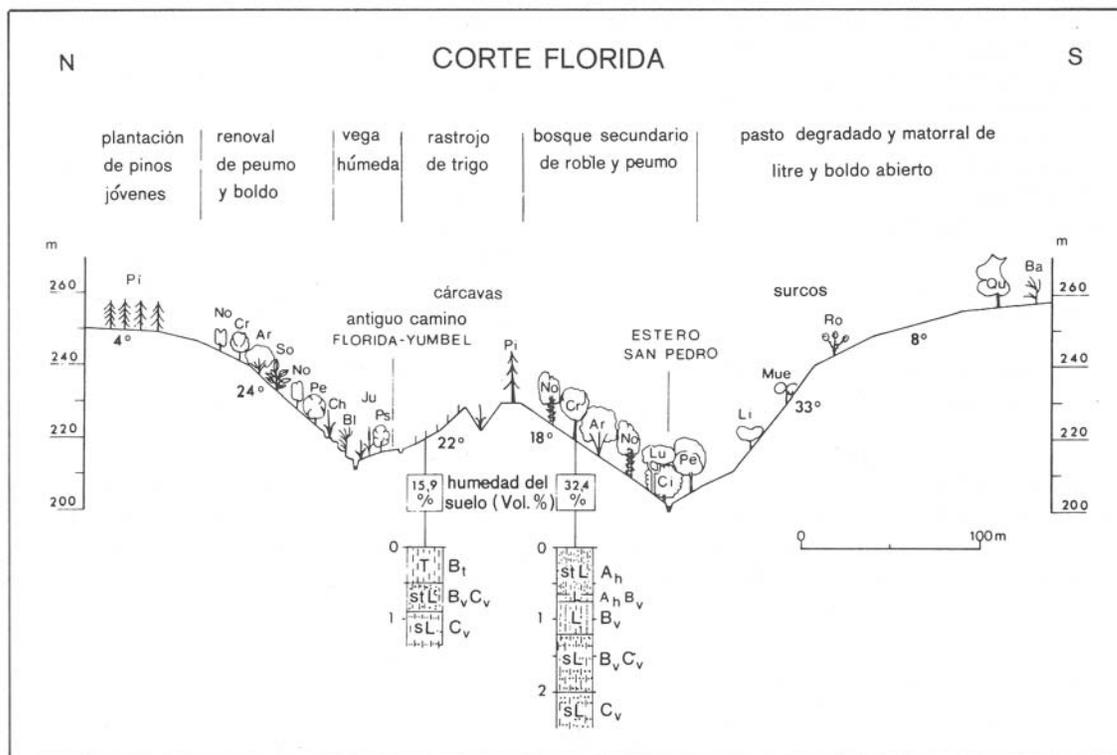
Figura 13: Corte norte-sur de la cuenca del estero San Pedro al este de la comuna de Florida. Se nota la destrucción de la vegetación y de los suelos en las vertientes de exposición norte y los renovales, aún posibles en las vertientes menos insoladas.

o cubiertos de un matorral denso. En el segundo ejemplo (Figura 13) se presenta un corte transversal de dos pequeños valles cerca de la comuna de Florida. Se nota claramente que las laderas de exposición norte están más degradadas que las opuestas. Eso vale no solamente por la vegetación, sino también para los suelos. Es una situación que se encuentra en muchas partes de la Cordillera de la Costa.

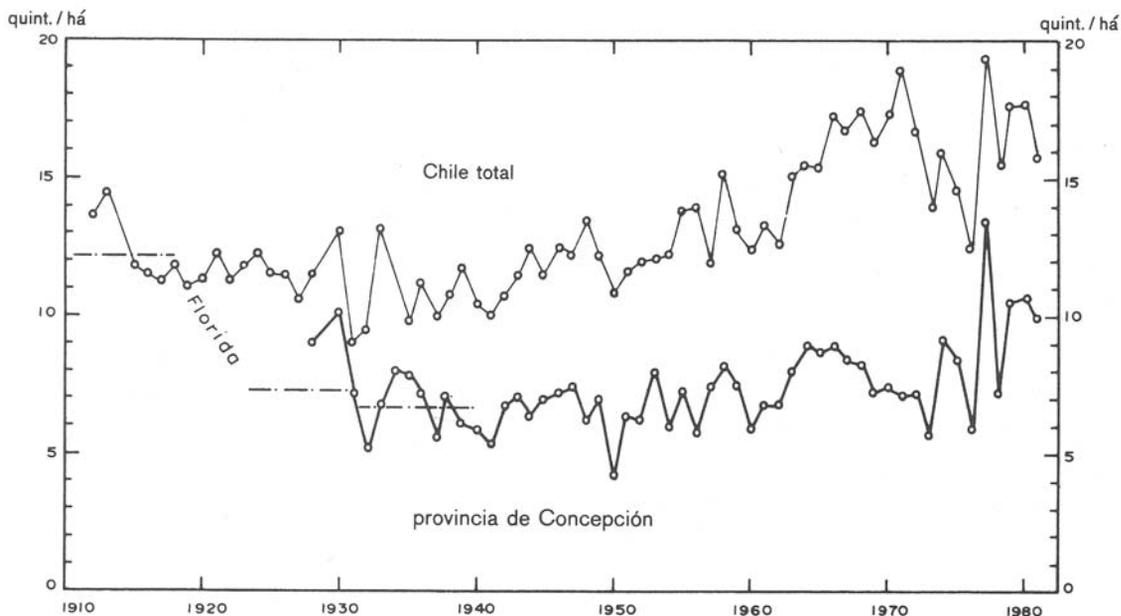
Figura 15: Rendimiento del trigo de secano entre 1910 y 1981 en la comuna de Florida y la provincia de Concepción; en comparación Chile total. Fuentes de los datos: ODEPA 1974/75; Estadísticas agropecuarias 1975/79; 1980/81. (Elgueta y Jirkal, 1943: 17).

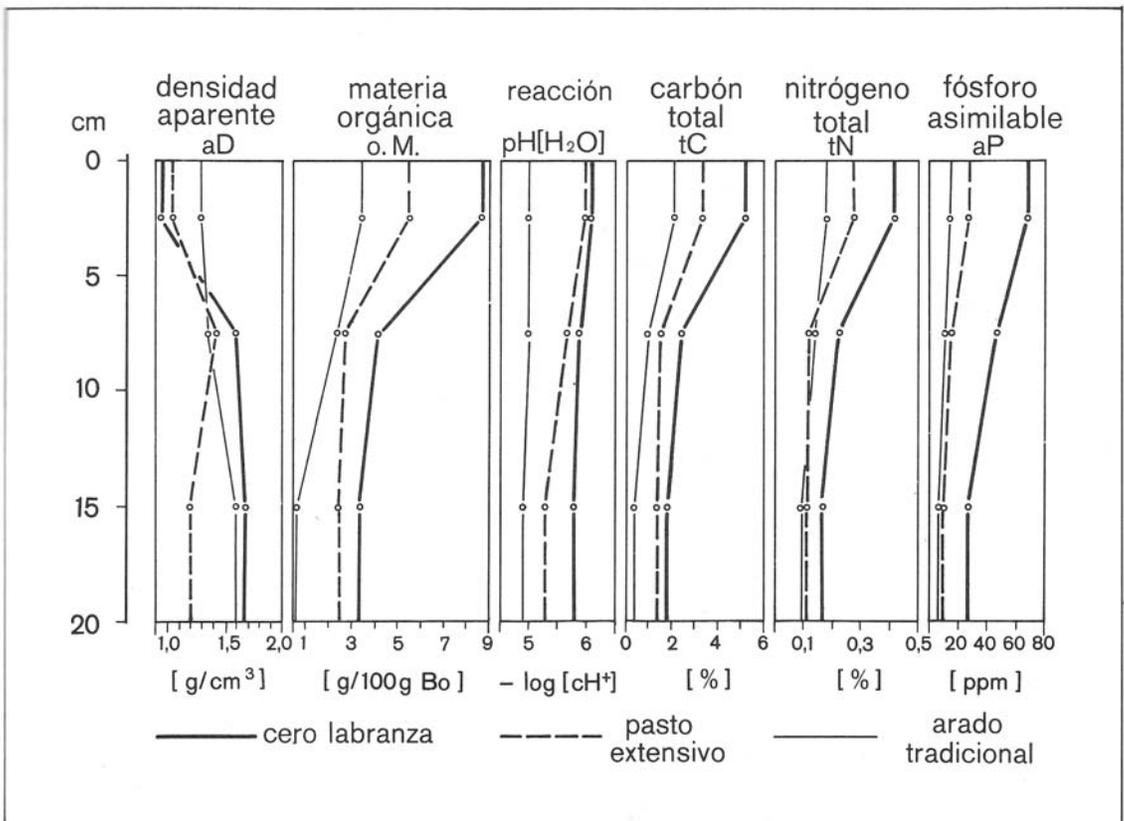
Figura 16: Comparación de perfiles de suelo bajo uso tradicional y después aplicación del método de cero labranza en el fundo Chequén: Datos: Fundo Chequén, comuna de Florida, 1986.

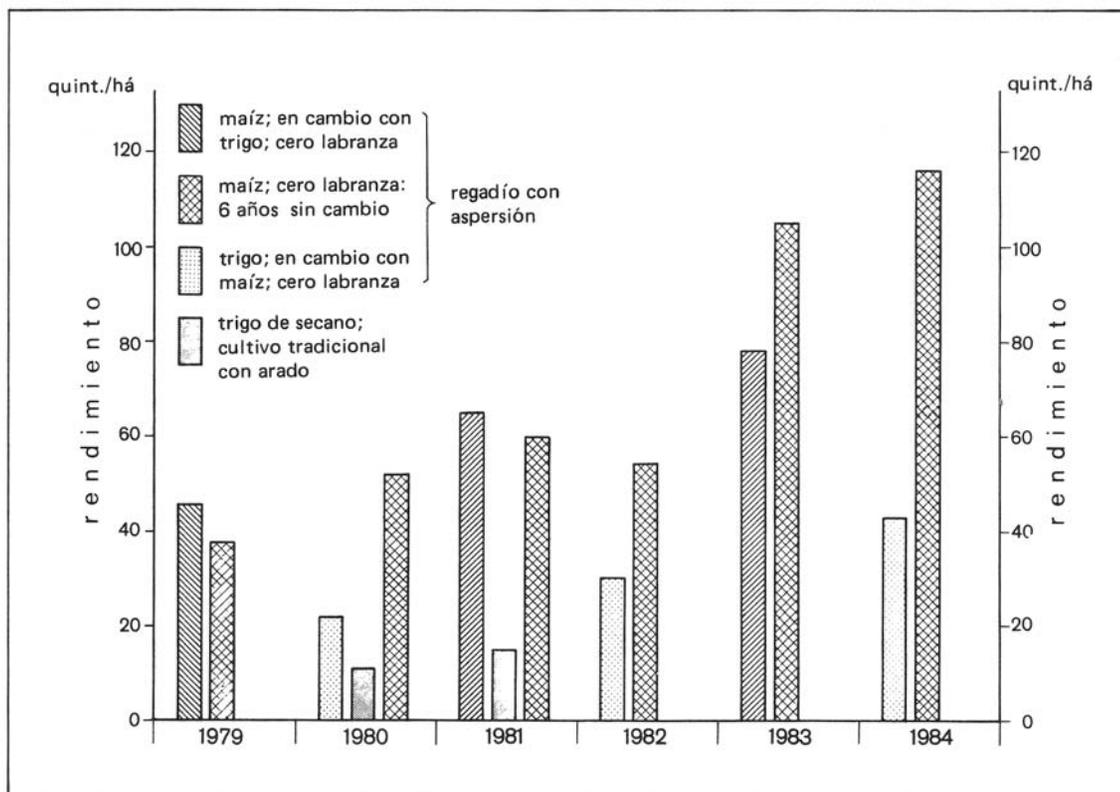
Figura 17: Desarrollo de los rendimientos de maíz y trigo con arado tradicional y cero labranza en el fundo Chequén. Datos: fundo Chequén, comuna de Florida, 1986.

arado y se genera una capa de mulch que protege no solamente el suelo contra el choque y el chapoteo de las gotas de lluvia, sino también el aumento de humus mejora las condiciones nutritivas, como muestran los análisis comparativos de perfiles de suelo (Figura 16). Los rendimientos impresionantes de maíz y de trigo, a veces obtenidos en superficies que eran viejas cárcavas recién rellenadas, prueban el buen funcionamiento de este método y su adaptación a las condiciones ecológicas de la región (Figura 17).
