## Caracterización de la erosión lineal en planicies costeras de Chile Central\*

CONSUELO CASTRO AVARIA  
PATRICIA VICUÑA VICUÑA

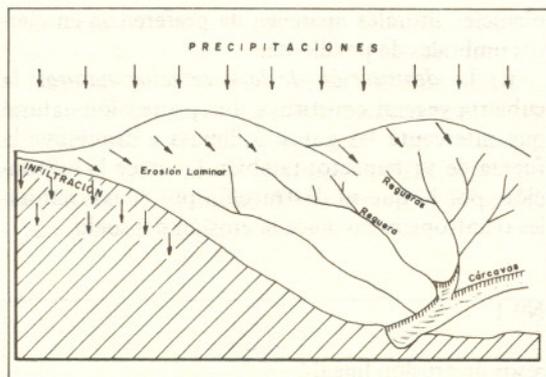
Figura 2: Formas de erosión por el agua.

La primera forma de erosión que se observa asociada a la acción de las lluvias corresponde a la *erosión laminar*, proceso mediante el cual el escurrimiento difuso se lleva en suspensión la delgada

capa de suelo (Figura 2). Se ha observado este tipo de erosión en las planicies ubicadas detrás de la refinería de Ventanas, en áreas de pendiente próximas a los 10 grados. Se detectan en la superficie manchas blanquecinas, producto de la lenta ablación del suelo. Este tipo de erosión, conocida como levigación, corresponde a una delgada lámina de agua que se mueve pendiente abajo, llevándose

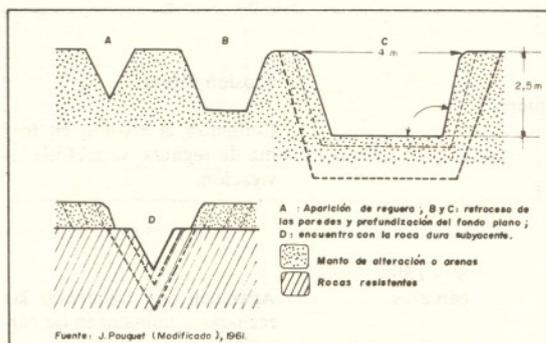
Figura 3: Etapas de ensanchamiento y profundización de una reguera.

En una fase posterior, el desarrollo de *cárcavas* representa el paso hacia un *escurrimiento concentrado* y organizado, en donde la precipitación sigue siempre las mismas líneas de escurrimiento. Las regueras iniciales van profundizándose y ensanchándose paulatinamente, constituyendo primero perfiles en V y después en U, con un fondo plano

(Figura 3). El desarrollo de una red de *cárcavas* produce el modelado de *bad-lands*, en que la topografía se presenta en barrancos ramificados muy estrechos y próximos, separados por aristas relativamente agudas (Figuras 8 y 9).

Las *cárcavas con fondo plano* se localizan preferentemente sobre las coberturas arenosas de las planicies, tienen paredes abruptas, con una inclinación cercana a los 90°. Con frecuencia la parte más ancha alcanza aproximadamente 4 metros, mientras que la profundidad máxima puede superar los 5 metros (Figura 3). Tal situación se puede observar en el sector de Maitenes, en donde una *cárcava* que en 1987 tenía una profundidad de 2,5 m, en la actualidad supera los 5 metros. (Figuras 6 y 7).

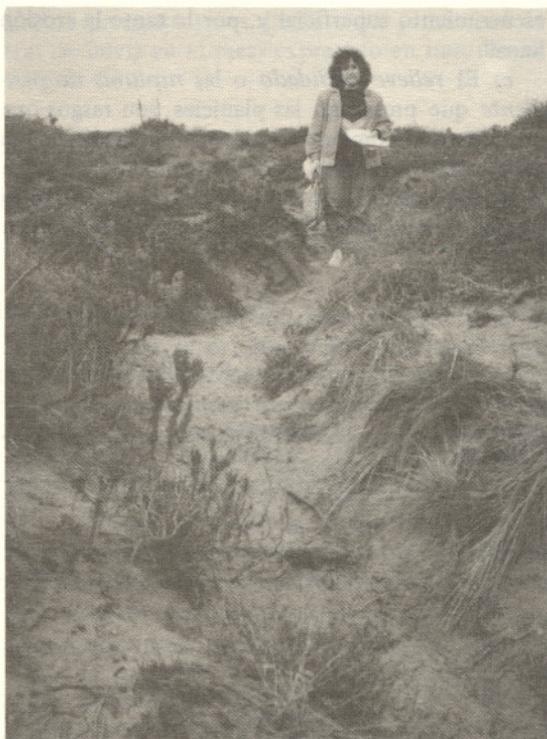
Figura 4: Punta Concón, reguera en arenas, a partir de senderos.

Si las condiciones lo permiten, el escurrimiento comienza a concentrarse, generándose regueras que en sus inicios son incisiones de algunos centímetros de profundidad (Figuras 4 y 5). Su largo varía entre aproximadamente 3 a 10 m, como ocurre, por ejemplo, en las cubiertas dunarias del interior del sector Quintero-Ventanas, o en las dunas longitudinales estabilizadas de Punta Concón. Frecuentemente, estas formas presentan un patrón de drenaje paralelo y de poca profundidad, como lo verifica Vicuña (1987) en las formaciones arenosas de Maitenes.

Al interior de la cárcava son frecuentes los derrumbes en paquete de materiales provenientes de las paredes verticales, que evolucionan paralelamente. Esto indica que este tipo de cárcava no sólo se desarrolla por efecto del escurrimiento del agua, sino también por fenómenos de gravedad que contribuyen al ensanchamiento de la misma. Se observa que este tipo de cárcavas se genera por incisión rápida, acompañada por un retroceso paralelo de las paredes verticales, resultando fondos planos. La erosión regresiva que se produce en la cabecera de este tipo de cárcavas produce un salto

o peldaño (Figura 4). Es en el sector de la cabecera donde la evolución de la cárcava es más intensa.

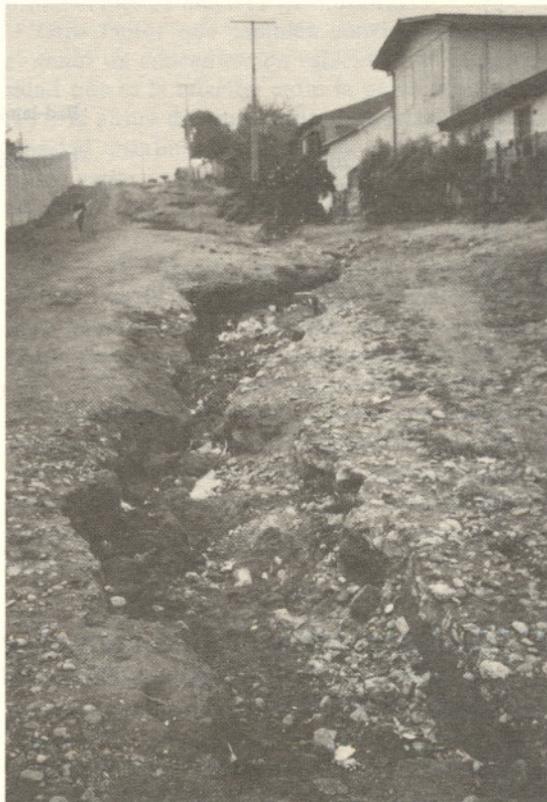
Figura 5: Llolleo, reguera en zona urbana sobre maicillo arcilloso.

pequeñas rupturas de pendiente de la superficie del terreno, que en muchas ocasiones son generadas por la acción antrópica, ya que a partir de pequeñas discontinuidades del terreno se facilita la concentración de la energía (Figura 5).

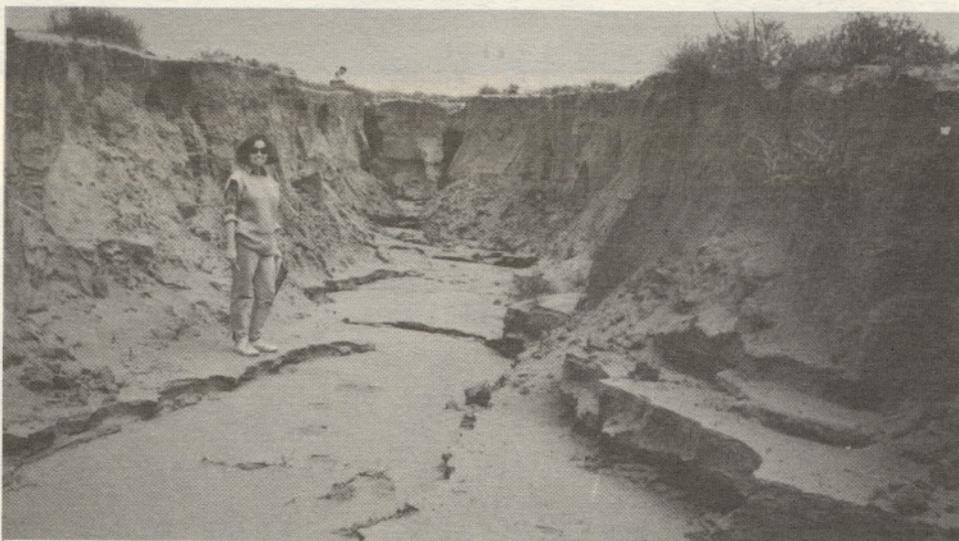
Figura 6: Maitenes (año 1987). Cárcava de fondo plano sobre dunas antiguas, retroceso paralelo de las paredes verticales con derrumbe de materiales. Erosión retrógrada de las cabeceras.

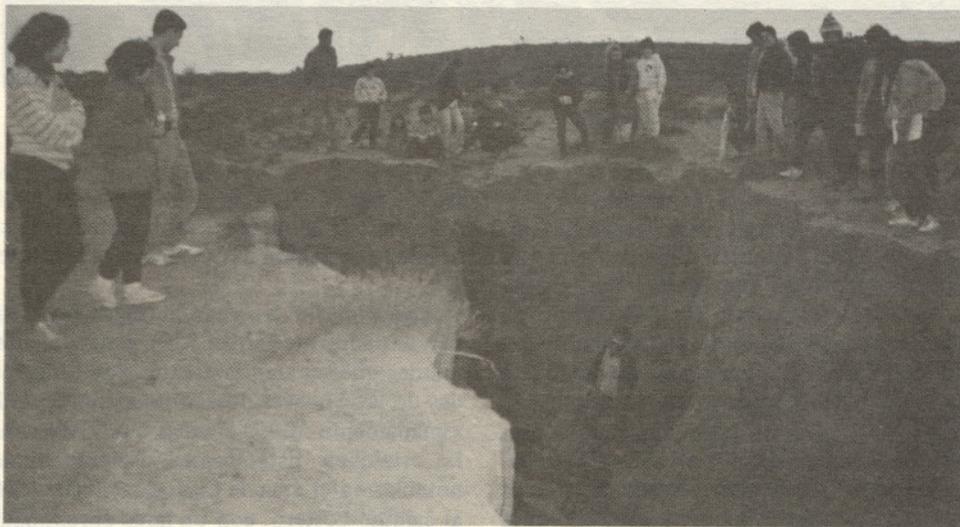
Figura 7: Maitenes (año 1988). La misma cárcava profundizó aún más, debido al gran espesor de la cubierta de arenas.

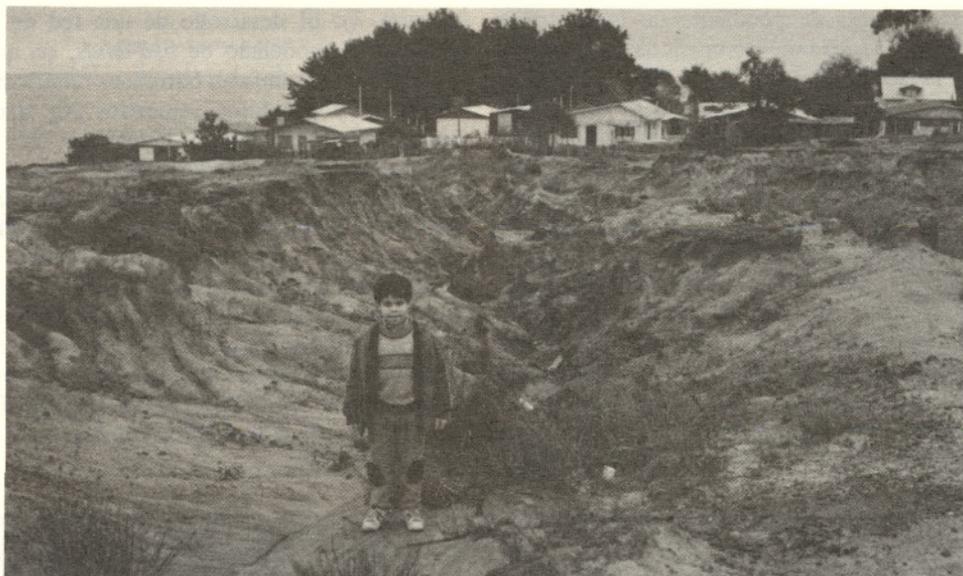
*Figura 8:* Punta Lacho, Las Cruces. Bad-lands sobre cubierta dunaria y sedimentos marinos. Profundidad de 1 metro.

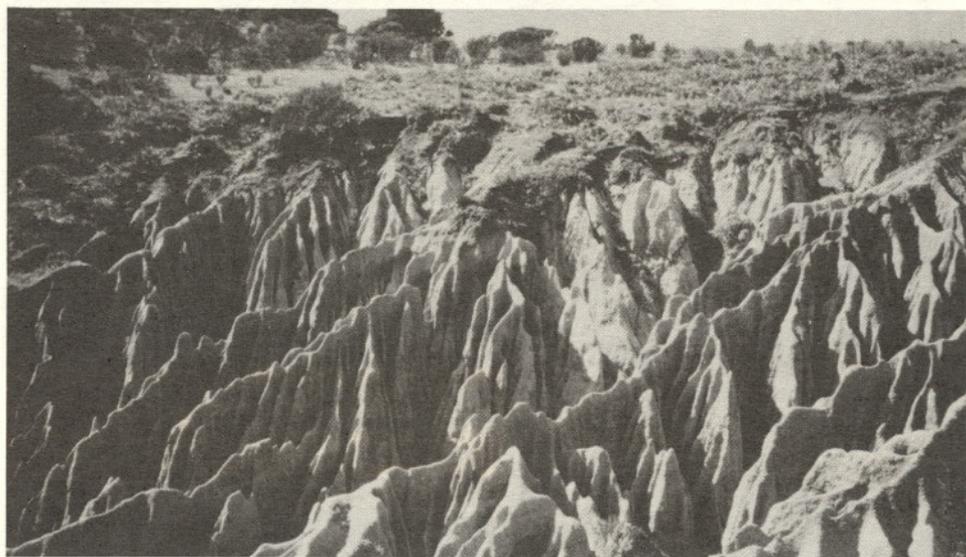
*Figura 9:* Cachagua: "Bad-land en maicillo".
