Norias hidráulicas en el regadío histórico de Albudeite (Región de Murcia). Un sistema singular en el mediterráneo español

Waterwheels in the historic irrigation of Albudeite (Murcia Region). A singular system in the spanish mediterranean

José Antonio López Fernández¹

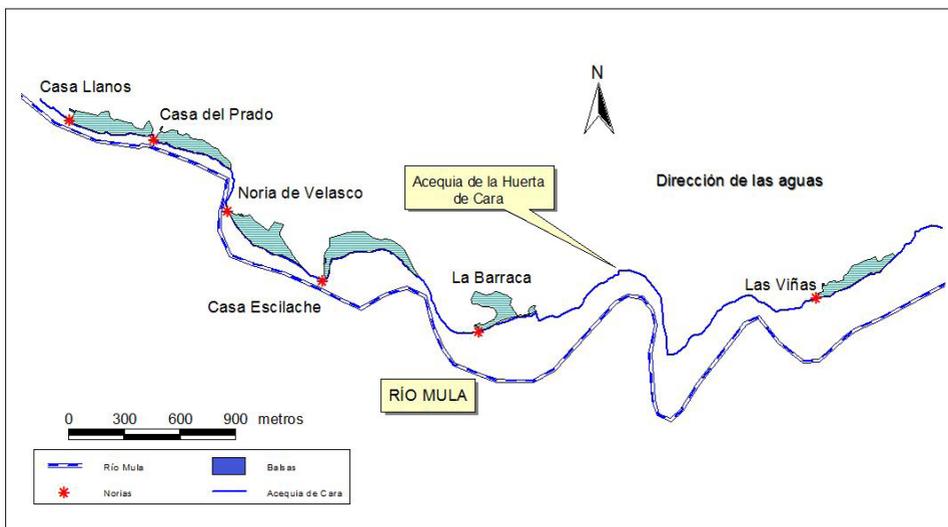
Figura N°2.

Cartografía de la huerta tradicional de Cara. Se representan los espacios regados, gracias a los conjuntos de norias hidráulicas y balsas

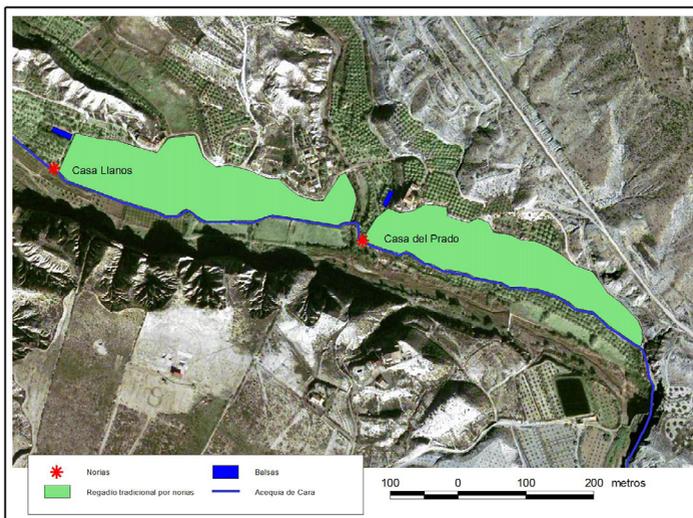
Figura N°3.

Delimitación de los regadíos de Casa Llanos y del Prado en el año 1959 gracias a las norias hidráulicas, sobre la base de la ortofoto del PNOA del año 2013

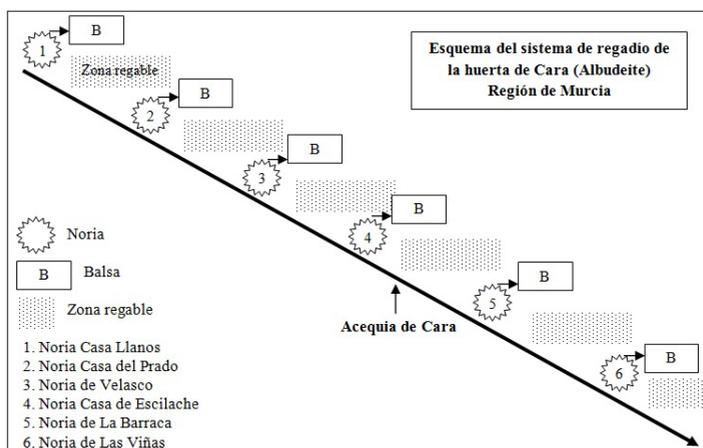
Figura N°4.

Sistema en cascada del regadío tradicional de la huerta de Cara, en el interior de la Región de Murcia, compuesto por norias, balsas y espacios de regadío

En todo caso, su localización, tanto de las norias como de las balsas, responde a una adaptación al territorio, en busca de una localización en cabecera de los reservorios de agua en cada sector, al buscar la mayor cota posible para regar por gravedad y extender los cultivos a través de terrazas. De este modo, se configura un sistema de regadío en cascada (Figura N° 4), compuesto por una sucesión de norias conectadas a sus respectivas albercas, que permitían la ampliación del espacio en cada paraje.

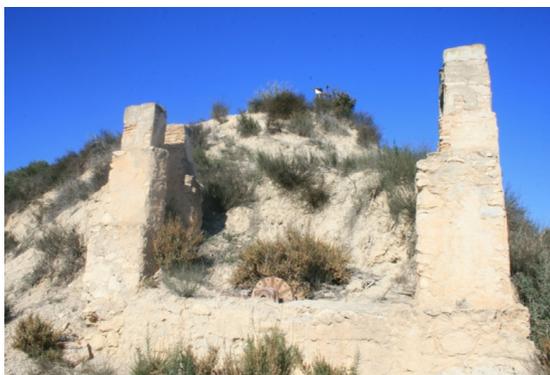
Figura N°5

Estructura donde antaño se situaba la Noria de Escilache. En el centro, puede observarse el plato central metálico de la infraestructura

nuado desgaste de estas ruedas, tanto en sus travesaños como en el eje central, el cual estaba constantemente girando sobre sendos platos de hierro. A pesar del engrasado de esta parte, eran normales las actuaciones de soldadura y forjado, debido a las frecuentes roturas de estas (Bane-gas & Gómez, 1992) (Figura N°5).

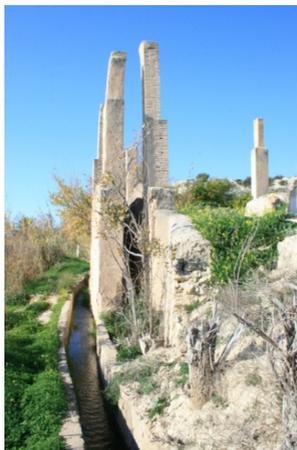
Figuras N°6

Estructura que sujetaba la Noria de Las Viñas, de 10 metros de altura

No obstante, a pesar de los beneficios aportados por los motores, el funcionamiento de las norias todavía resuena para los lugareños más longevos que recuerdan cómo hace varias décadas estos ingenios servían para regar la huerta. Sin embargo, ni la población local ni la Administración han sabido conservar y mantener estos antiguos conjuntos hidráulicos, que deberían formar parte del acervo cultural de la zona. La balsa situada en el paraje de Las Viñas ha sido arrasada por completo y algunas de las norias han desaparecido, quedando en ciertos casos, como testimonio histórico de su existencia, los pilares de mampostería que servían para sustentar las ruedas de elevación (Figuras N°6 y N°7).

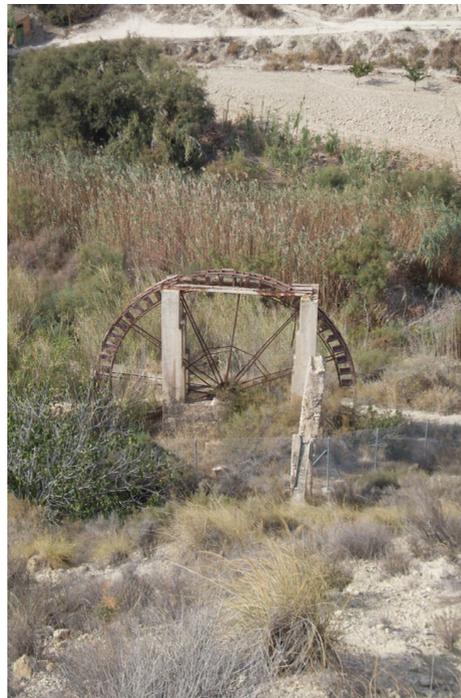
Figura N°7.

Noria de la Casa de Velasco; muestra de un patrimonio hidráulico en desuso

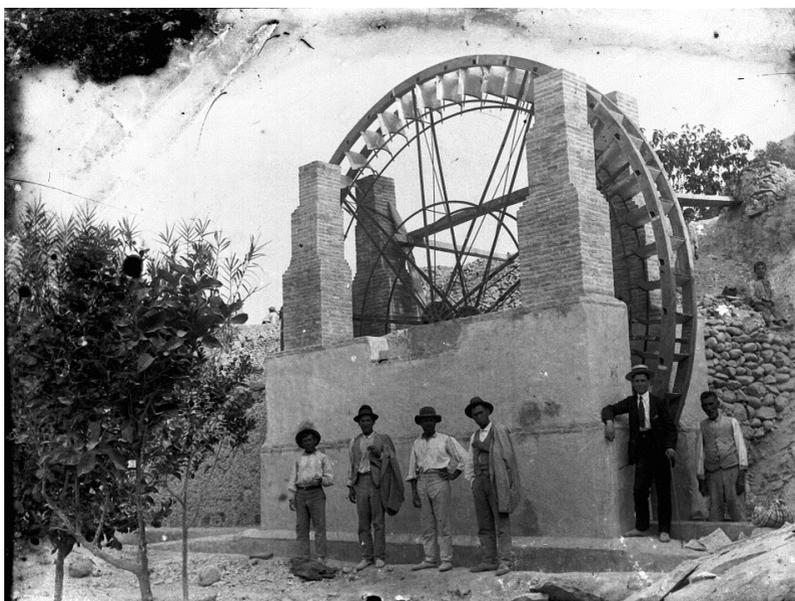
Figura N°8

Instantánea de 1925 de la Noria de Escilache, en el paraje de *Levaura* o *Levadura*

De las norias hidráulicas y albercas analizadas, los tres primeros complejos se encuentran dentro del término municipal de Mula, mientras que el resto se localiza ya en Albudeite. Las que pertenecen al término muleño, están registradas dentro del Plan General de Ordenación Urbana, donde se informa que los restos de las actuales norias se construyeron a comienzos del siglo XIX. Respecto a la noria de Casa Llanos, con un diámetro de 8,70 metros, proporcionaba el regadío a 30 tahúllas. La de la Casa del Prado, tiene una altura de 8 metros y un espacio regable de 22 tahúllas aproximadamente, mientras que la noria de Velasco, de 9 metros, abastecía unas 15 tahúllas. Por su parte, a través del Listado de Patrimonio Etnográfico de la Región de Murcia, actualizado a fecha de 2016, en el regadío tradicional de Albudeite estaban inventariadas la referida de Maciaján en la huerta de Daya, además de Las Viñas, de Los Sixtos (restaurada y recolocada en otro lugar), La Barraca y Escilache. Sobre esta última, cabe destacar su otra denominación, *Levadura* o *Levaura*, que procedería del término elevar, dando pie a la toponimia del paraje donde se encontraba la noria (Montes, 2016) (Figura N°8).
