Clasificación de suelos para la cordillera costera chilena. Implicaciones para el manejo de suelos degradados en cuencas mediterráneas

Soil classification for the Chilean coast mountain range. Implications for management of degraded soils in Mediterranean basins

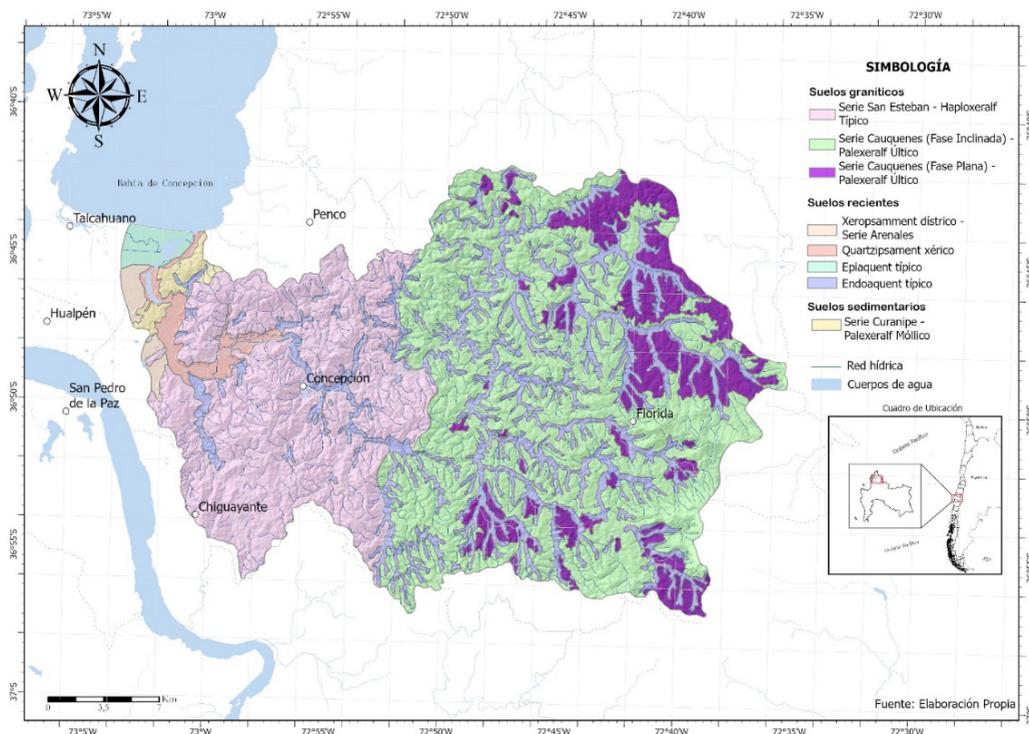
Figura N°3.
Clases de suelo identificadas en la cuenca del Andalién

Los suelos de la cuenca del Andalién fueron caracterizados en siete clases: *Palixeralf últicos* (Serie Cauquenes), *Haploxeralf típicos* (Serie San Esteban), *Palixeralf móllicos* (Serie Curanipe), *Xeropsamment dístricos* (Serie Arenales), *Endoaquent típicos*, *Cuartzipsamment xéricos* y *Epiaquent típicos* (Cuadro 3). Se observó la predominancia del orden de los *Alfisolos*, suelos moderadamente lixiviados derivados de sustrato granítico, que representan al 80,9% de la superficie de la cuenca (Figura 3).

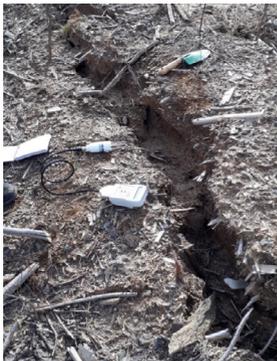
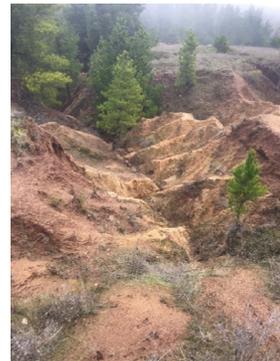
Figura N°4.

Tipos de erosión identificados en terreno. A la izquierda una reguera en el sector Palomares y a la derecha un sistema de cárcavas en sector Cancha de los Monteros.

Hasta la fecha, el estudio más detallado de esta zona es el de Jaque (1996), el cual indicó que los suelos de la cuenca han sido seriamente afectados por erosión hídrica de diverso grado, desde erosión laminar hasta extensas áreas de cárcavas en más del 18,0% de su superficie (141,1 km²) (Fig. 2).

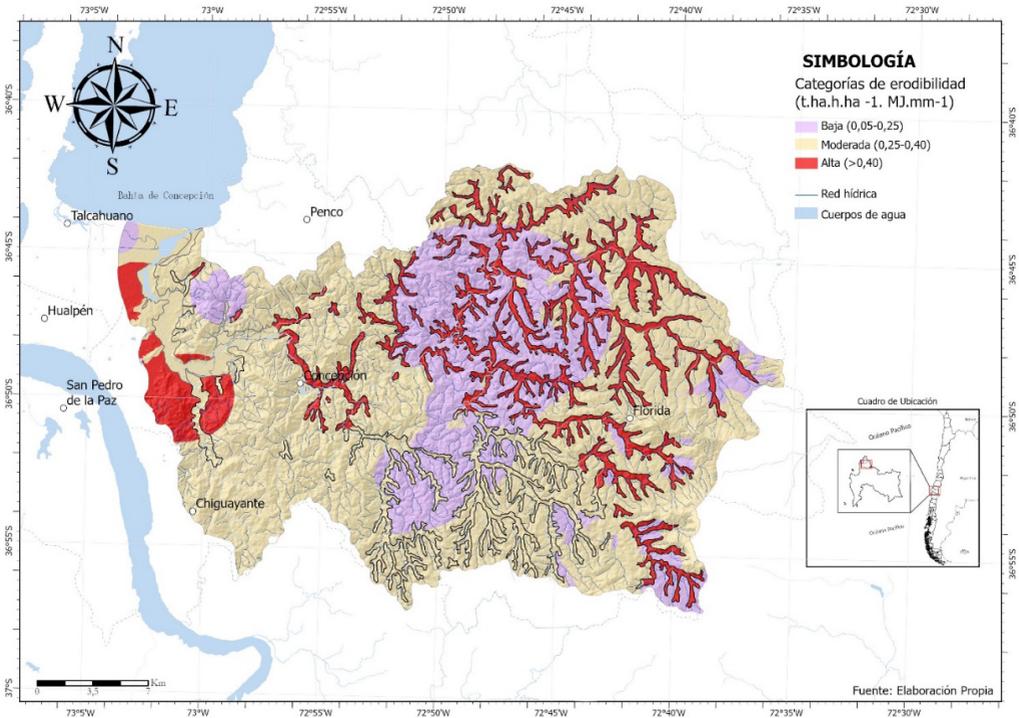
Figura N°5.

Categorías de erodabilidad de los suelos de la cuenca del Andalién y su distribución espacial

Como se observa en el Cuadro 6 y en la Figura 5, el 23,1% de la superficie de la cuenca presenta valores bajos de erodabilidad ($0,05-0,20 \text{ t.ha.h.ha}^{-1}.\text{MJ}^{-1}.\text{mm}^{-1}$), el 63,8% registra valores moderados ($0,25-0,40 \text{ t.ha.h.ha}^{-1}.\text{MJ}^{-1}.\text{mm}^{-1}$) y el 13,2% valores que exceden el umbral de tolerancia a la erosión ($>0,40 \text{ t.ha.h.ha}^{-1}.\text{MJ}^{-1}.\text{mm}^{-1}$). El promedio es de $0,31 \text{ t.ha.h.ha}^{-1}.\text{MJ}^{-1}.\text{mm}^{-1}$, lo cual indica una susceptibilidad moderada a la desagregación de sus suelos. Como consecuencia se aprecian altos niveles de erosión en regueros, surcos y cárcavas en más del 18,0% de la superficie de la cuenca.
