# Los estados *auténticos* de un edificio inconcluso. La teoría construida en la intervención del templo franciscano de Chillán

**Dafne González**

Escuela de Arquitectura, Pontificia Universidad Católica de Chile

Artículo producido a partir de la tesis de Magíster en Patrimonio Cultural.

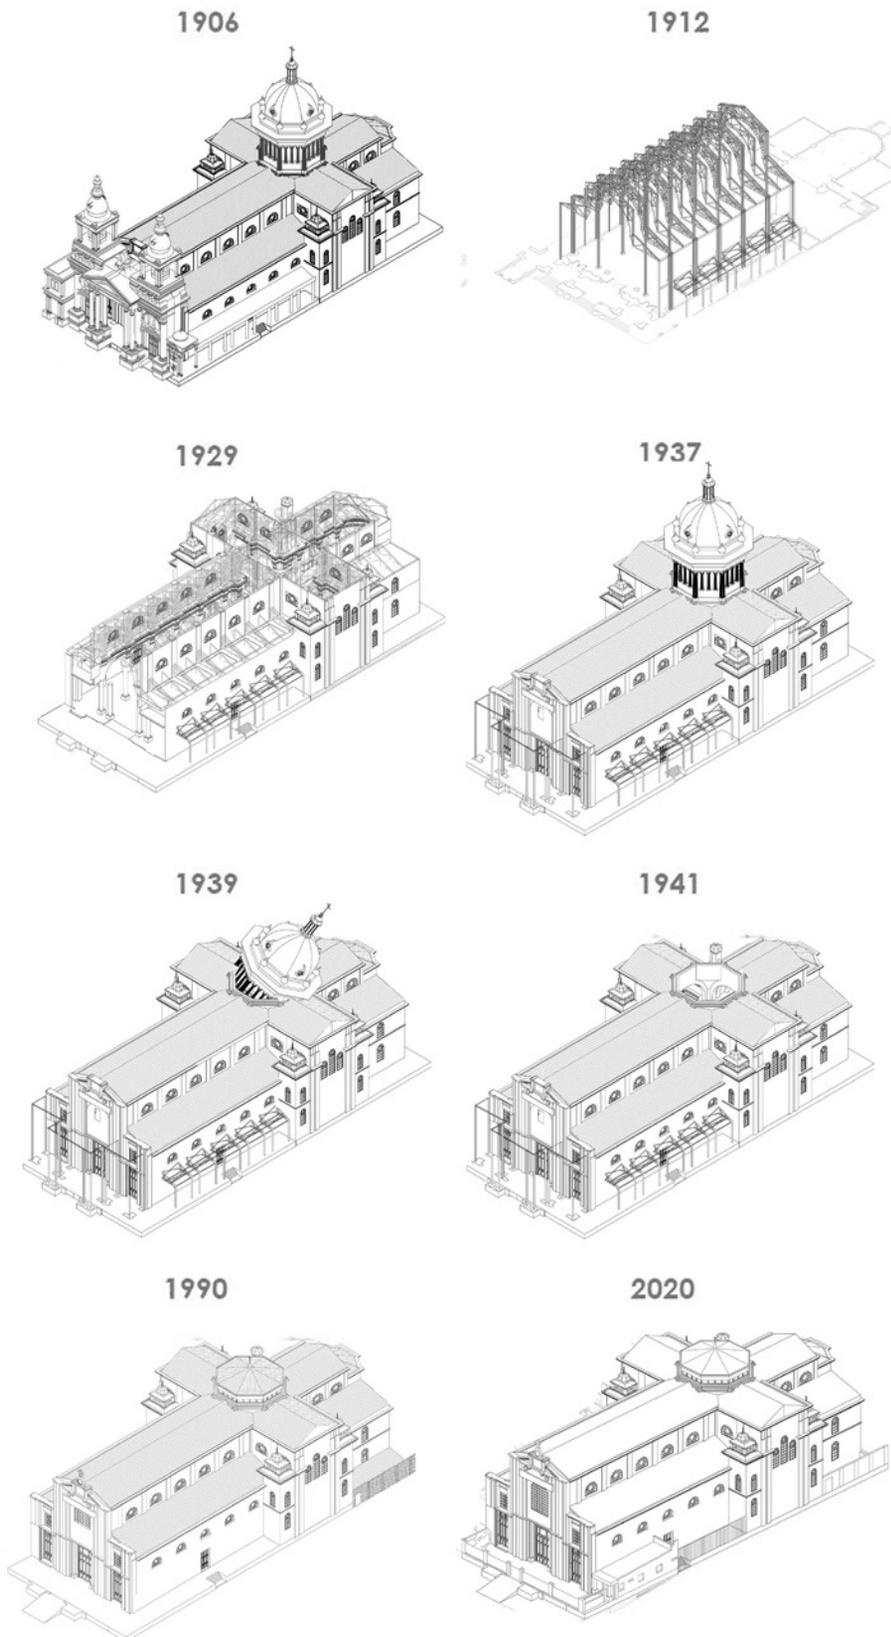
FIG. 01: Axonometrías que retratan el estado del templo en distintos años, desde el inicio del proyecto hasta la actualidad. Fuente: Elaboración propia a partir de modelos recuperados en Dafne González, Ekaterina Afanasiev, Francesca Alfaro, María Francisca Olivares, 2020, "Informe final del ramo Terremotos y patrimonio construido", no publicado, 11-14 y Dafne González, 2021, *Los estados auténticos de un edificio inconcluso la teoría construida en la intervención del templo franciscano de Chillán*, 89.

Como se menciona en el título, este edificio tiene la particularidad de encontrarse inconcluso. Una condición que lo hace más idóneo para observarlo bajo la óptica de las distintas teorías de lo auténtico. Pero esto es solo una parte, ya que históricamente está lleno de eventualidades que lo convierten en un caso ejemplar (FIG. 01).

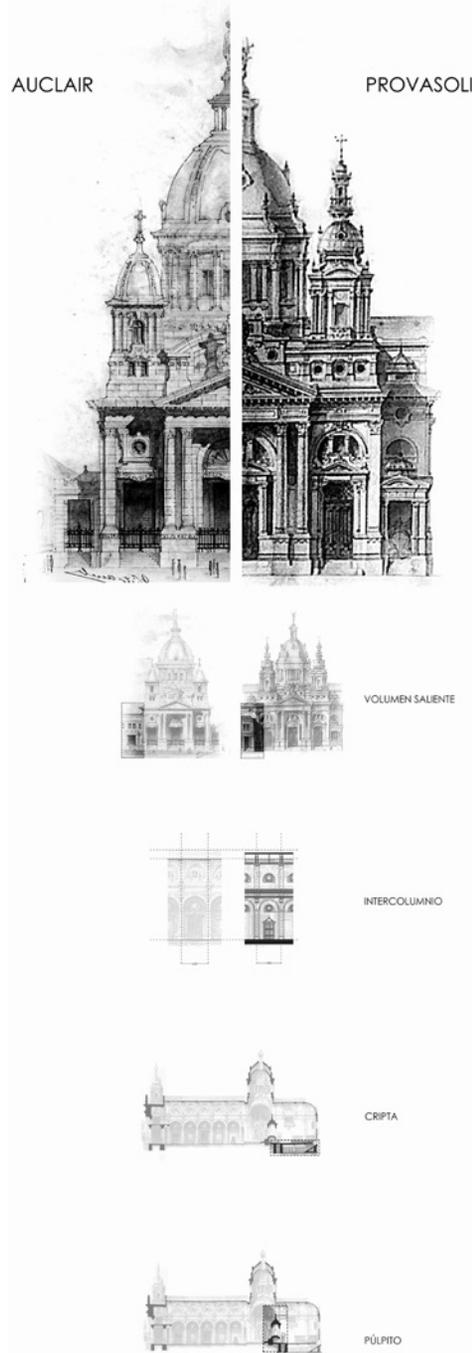
FIG. 02: Comparación entre el proyecto de Provasoli y Auclair. Elaborada a partir de Eduardo Provasoli, c. 1900, elevación y corte longitudinal proyecto de Eduardo Provasoli del templo franciscano de Chillán, Archivo franciscano de Santiago y Víctor Auclair, 1923, elevación del proyecto del templo franciscano de Chillán, recuperada desde "Collection Victor Auclair, Mediathèque La Pléiade Commenry, Francia". Fuente: elaboración propia.

Varios hechos marcaron la vida de este inmueble. Desde los inicios, se sabe que el primer proyecto para San Francisco de Chillán fue encargado a un reconocido arquitecto italiano de la época, Eduardo Provasoli. Este personaje tiene una gran variedad de obras eclesiásticas a lo largo de Chile y la mayoría fueron fruto de su relación con los franciscanos<sup>2</sup>. El templo es uno de ellos y data de entre 1902 y 1906 aproximadamente. Sin embargo, poco tiempo después del encargo, Provasoli abandona el proyecto y este pasa a manos de otro arquitecto, Víctor Auclair<sup>3</sup>. Si bien, no es tan reconocido, se debe destacar el rol de este arquitecto francés en la introducción y propulsión de la tradición constructiva del hormigón armado en el país a inicios del siglo XX.

Auclair recibe este proyecto terminado a nivel de dibujo técnico y listo para construirse, sin embargo, él vino a Chile con el propósito de probar en lugares sísmicos su propio sistema constructivo y, por lo tanto, reinterpreta a nivel material y arquitectónico el proyecto inicial de Provasoli a "fierro-cemento"<sup>4</sup> (FIG. 02).

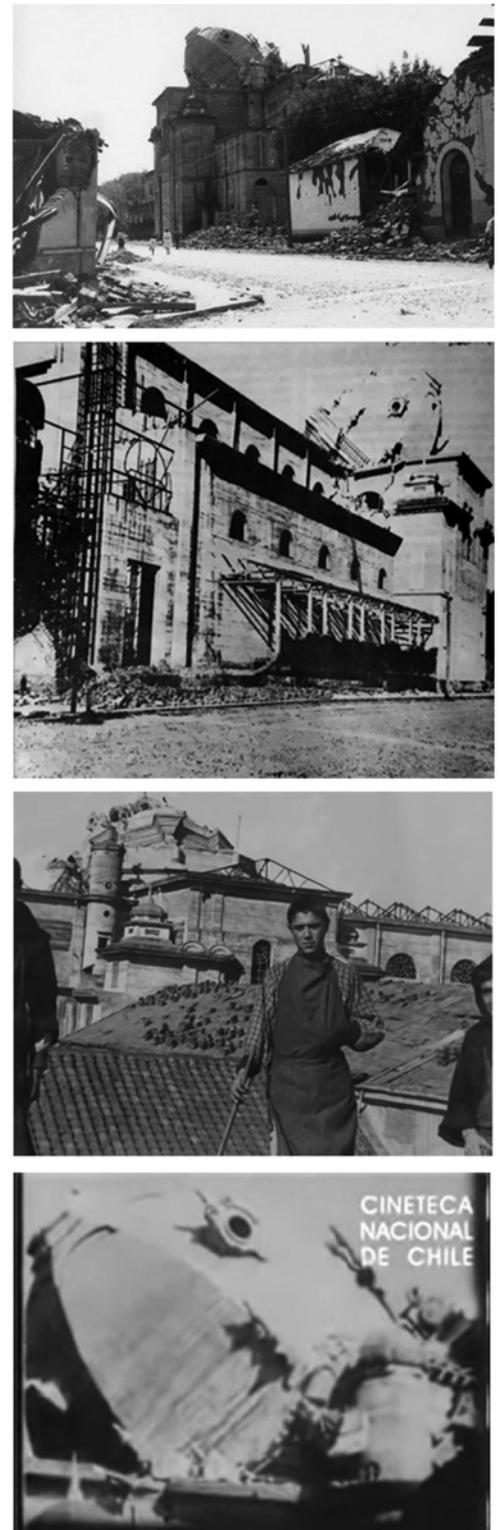
FIG. 03: Selección de fotografías históricas tomadas en contexto del terremoto de Chillán de 1939. Fuentes: Archivo Histórico de Concepción, colección Terremoto de 1939; Equipo Documentación El Mercurio y A. Chamy, A 80 años del terremoto de Chillán, el más mortífero en la historia de Chile, *Emol*, 2019, foto 30/43, disponible en: <https://www.emol.com/noticias/Nacional/2019/01/24/935504/Fotos-A-80-anos-del-terremoto-de-Chillan-el-mas-mortifero-en-la-historia-de-Chile.html>; Cristian Venegas Barrientos, 2007, Documental 1939 *Chillán desaparece*, Chillán, Disponible en: <https://www.youtube.com/watch?v=LpY32LPv24Y>; Egidio Heiss, 1939, *Documental Terremoto en el sur*, Cineteca Nacional de Chile, disponible en: <https://www.cclm.cl/cineteca-online/terremoto-en-el-sur/>

para habilitar el uso de la estructura del templo. Esto considero el reemplazo de la cúpula por una linterna mucho más pequeña y liviana; con el tiempo se fueron agregando elementos adosados al templo como los velatorios y la sacristía, que no estaban consideradas en el proyecto de Auclair. Y así, el edificio se mantuvo en su estado inacabado hasta ahora, dejando a la vista

una serie de vestigios tanto de construcción del antiguo proyecto como de los daños que causó el terremoto de 1939 (FIG. 03).

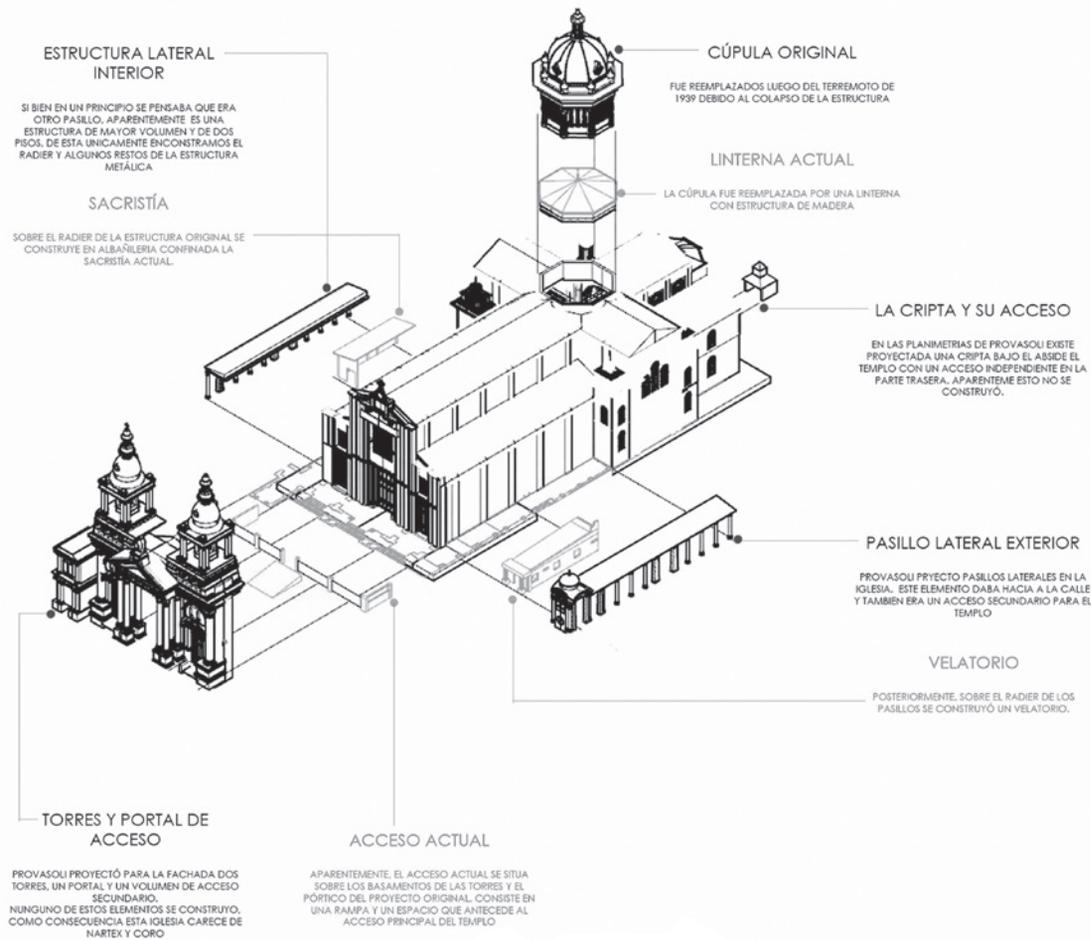
FIG. 04: Isométrica reconstructiva y comparativa, entre el proyecto de Eduardo Provasoli y la realidad actual del templo franciscano de Chillán. Fuente: elaboración propia.

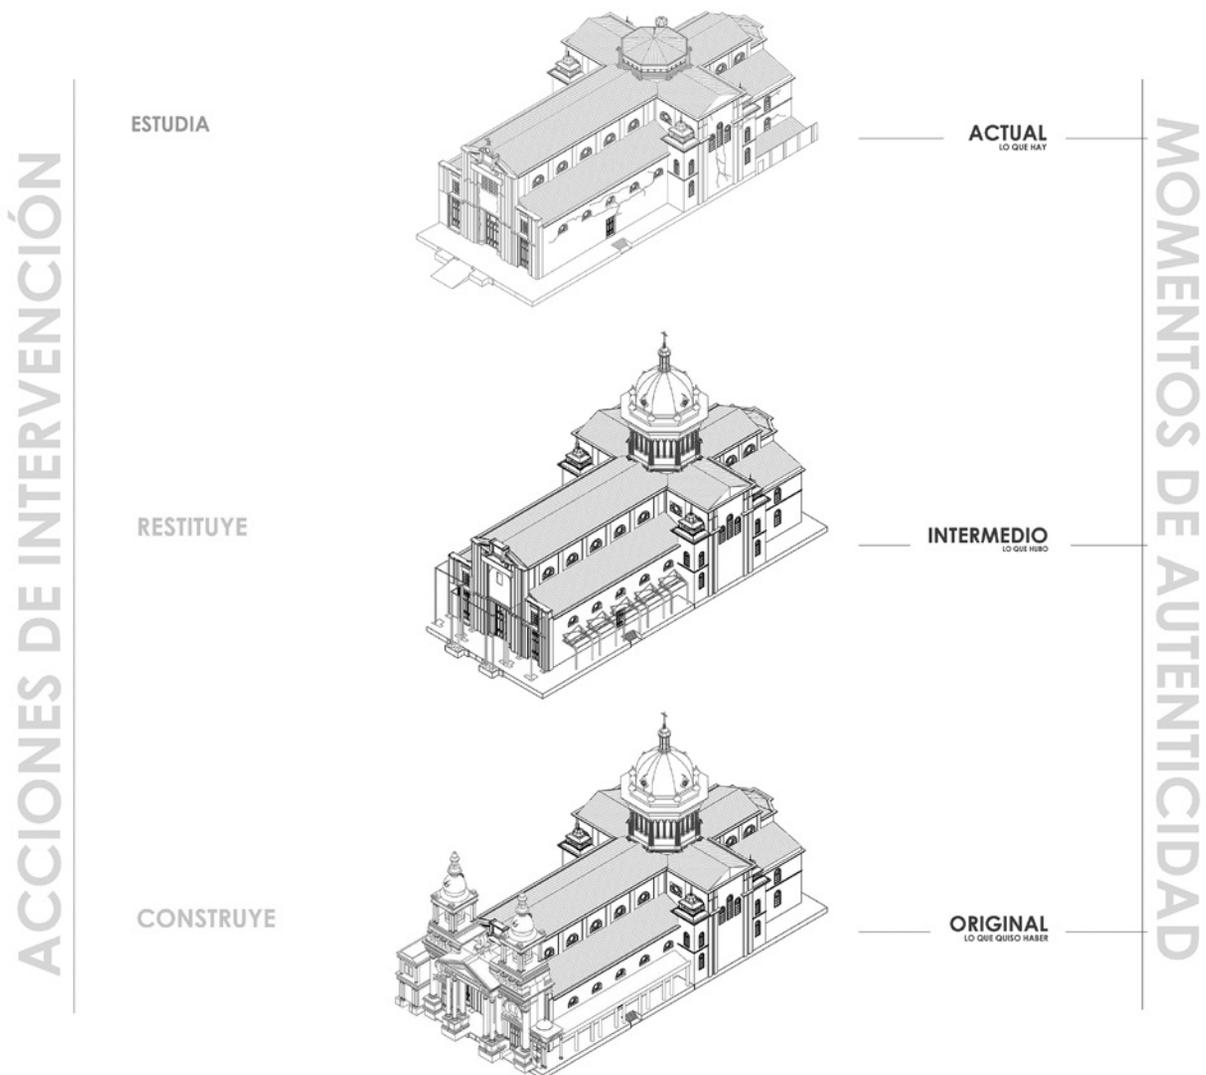
FIG. 06: Esquema sobre los conceptos de autenticidad asociados a la vida del templo franciscano de Chillán y al mismo tiempo relacionados a acciones de intervención. Fuente: elaboración propia.

edificio aún estaba inconcluso, pero la finalización de la estructura mayor de la cúpula habría dado el pie para su inauguración en octubre de 1937. Ocurrida esta catástrofe, solo unos pocos edificios quedaron en pie, la ciudad desapareció casi por completo, dejando una gran cantidad de heridos y fallecidos a causa de derrumbes e incendios (FIG. 06).

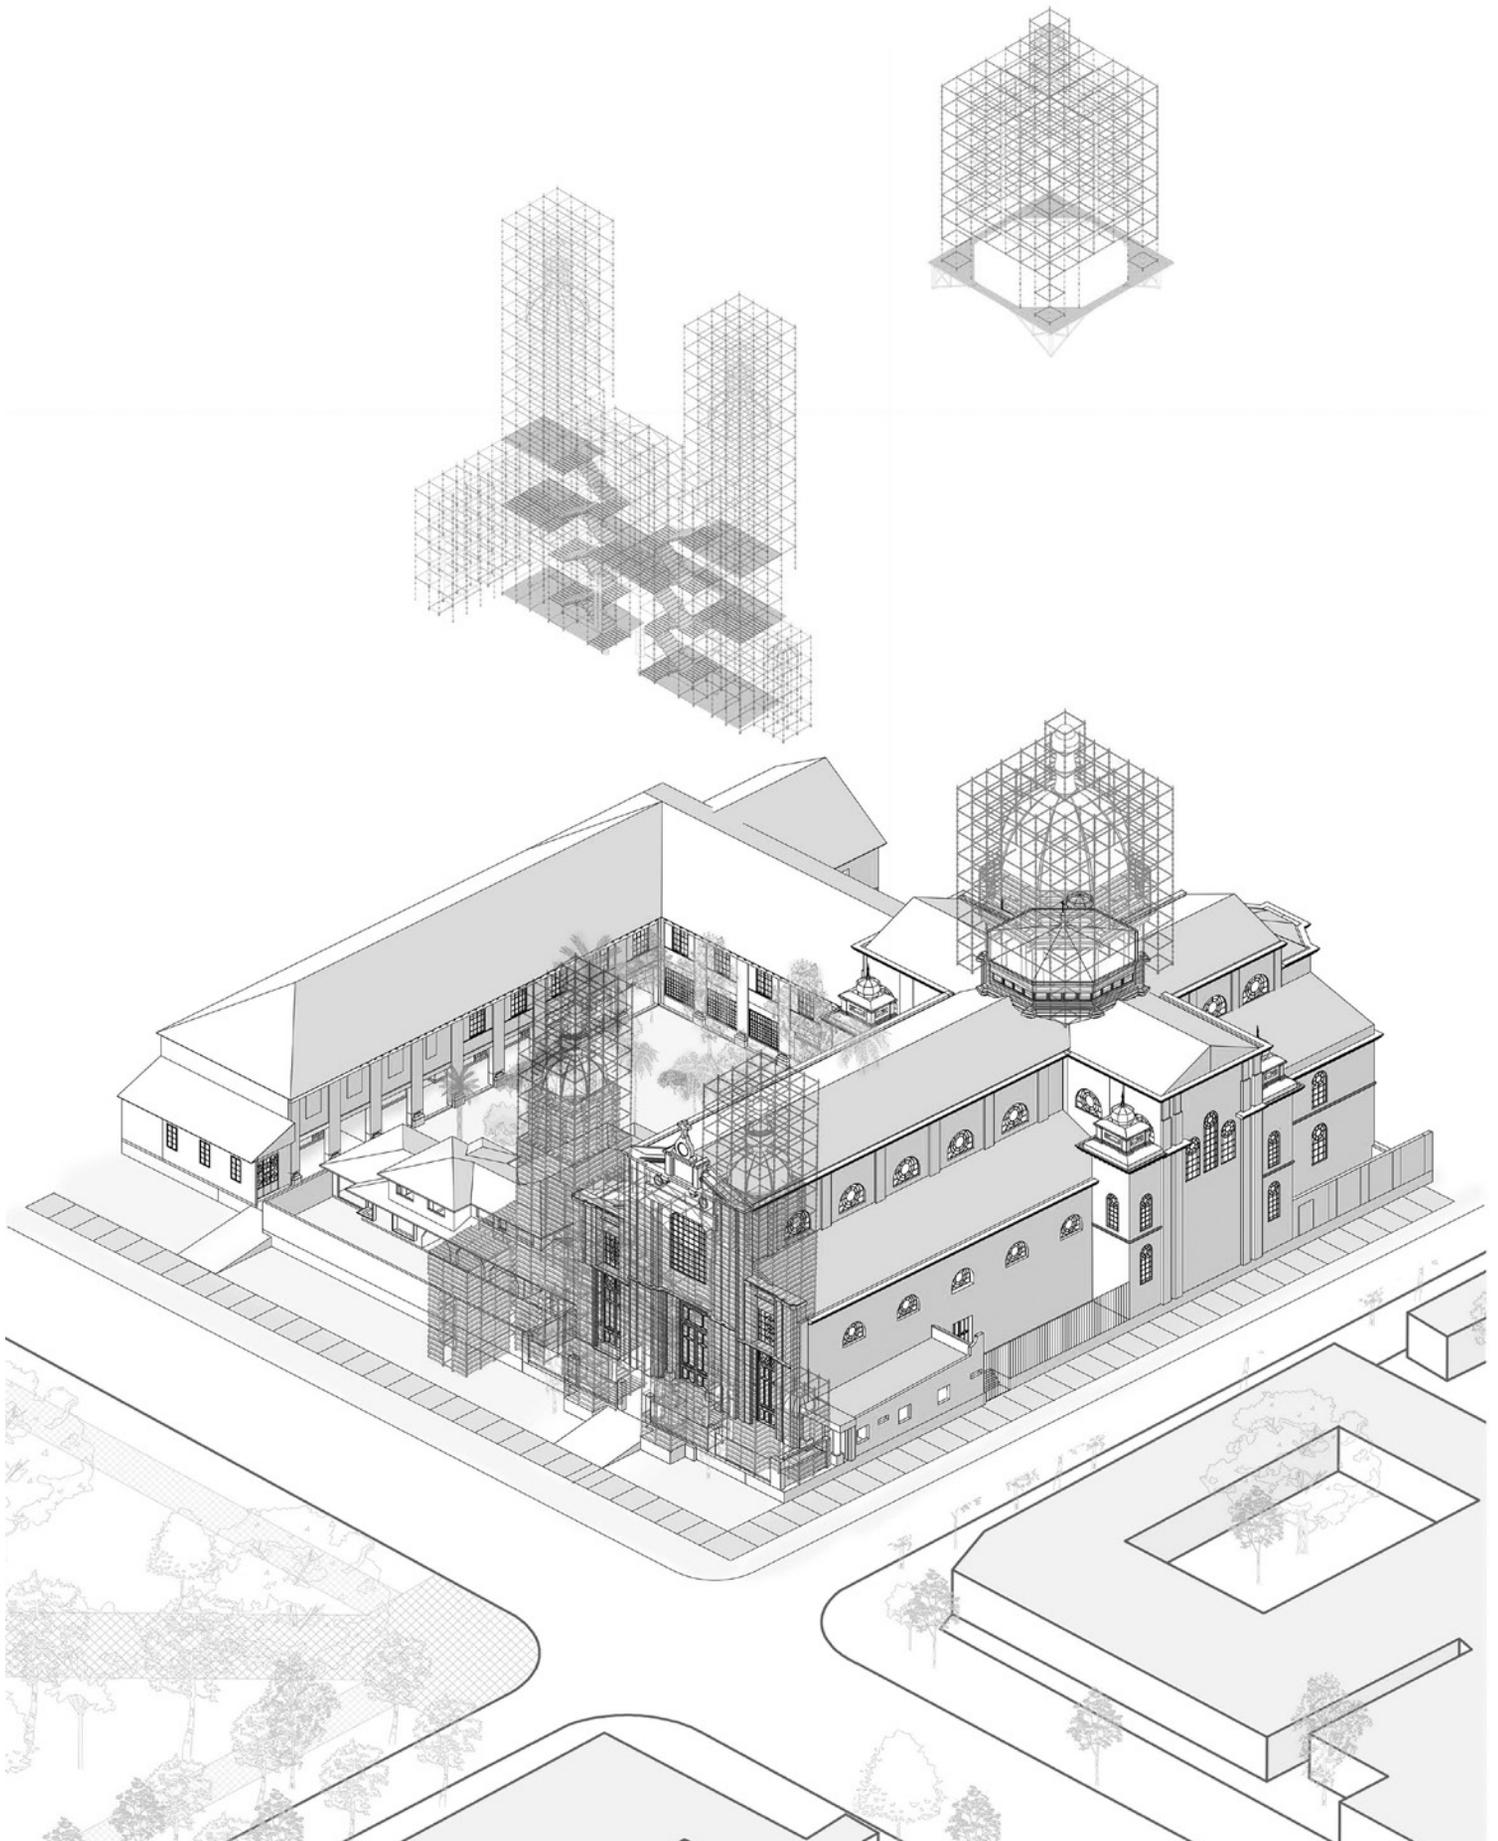
FIG. 07: Isométrica propuesta general de la intervención temporal en el templo franciscano de Chillán. Fuente: elaboración propia.

Por un lado, pretende estudiar a cabalidad el estado auténtico actual del edificio y por otro, pretende mostrar a toda la comunidad diferentes instancias temporales del templo: el original, el intermedio y el actual. Esto, con la intención de provocar una reacción respecto de la intervención misma y también pretendiendo contar la historia de este objeto patrimonial. Se busca también generar una retroalimentación entre el ámbito académico y la comunidad asociada, causando una reacción, provocando el cuestionamiento colectivo sobre el templo franciscano de Chillán y también pretendiendo contar la historia, para muchos olvidada o jamás conocida, del templo franciscano de Chillán (FIG. 07).

Para lograr estos objetivos, se propone una serie de instalaciones de andamios en los muros exteriores e interiores, con el fin principal de investigar y restaurar el templo. De la mano de este proyecto se ancla una intervención que va más allá de la simple estructura metálica necesaria para el estudio, ya que se plantea hacer converger en la actualidad los tres principales momentos de lo auténtico: el origen, el intermedio y el actual.

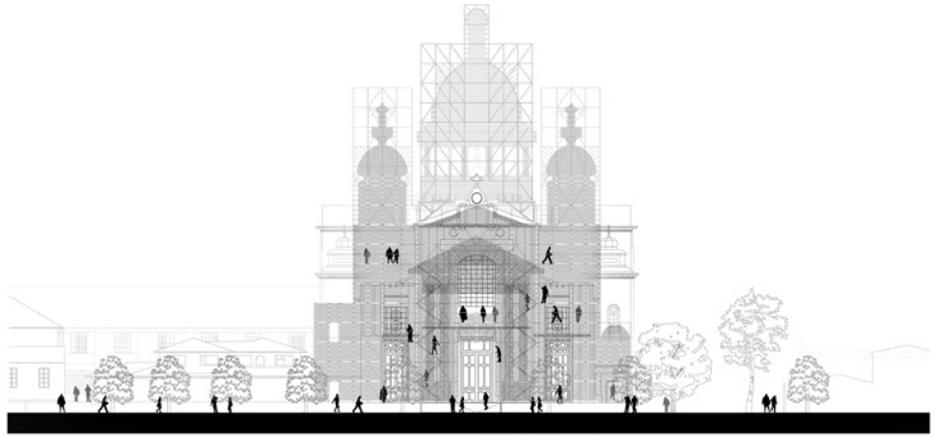
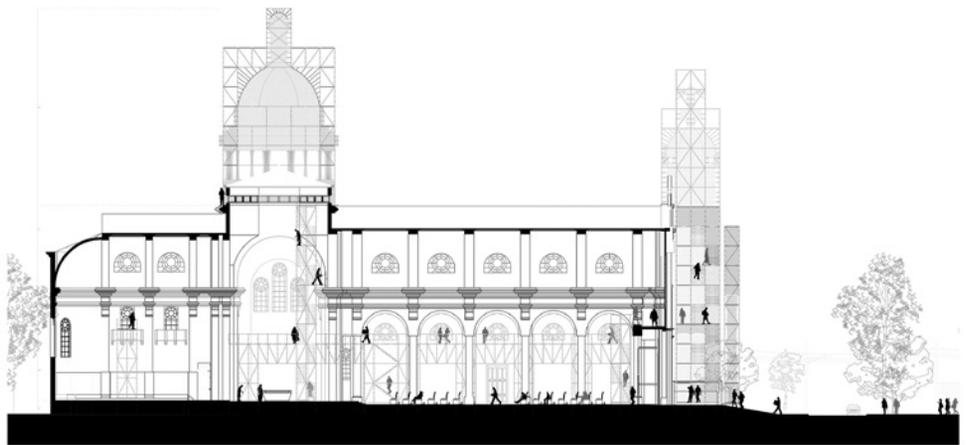
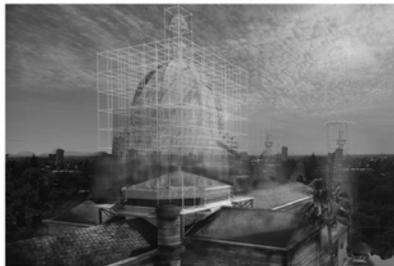
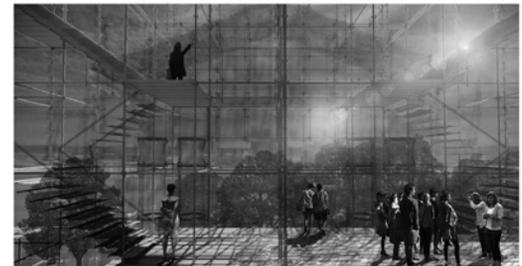
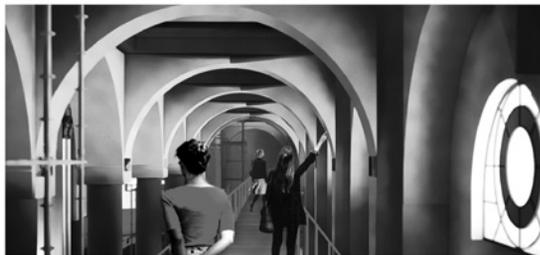
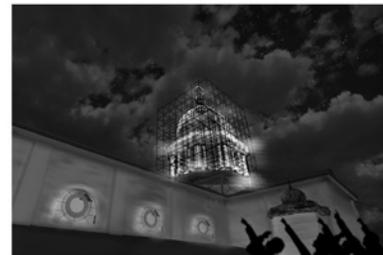
FIG. 08: Elevación frontal, corte longitudinal e imágenes del templo intervenido. Fuente: elaboración propia.

El sistema de materiales elegido no es casual, ya que se busca tomar materiales típicos de una obra de construcción, es decir: malla raschel y andamios, para contribuir a la sensación de que algo está ocurriendo, o que algo está cambiando en el edificio. Con este sistema material se compondrá lo que hay hoy, lo que

hubo antes del terremoto y lo que quiso haber y jamás se concretó, a través de una instalación efímera que evocará todos estos momentos históricos y se acoplará al edificio como otra capa más en su historia.

A partir de estos materiales se construirá la silueta translúcida del edificio terminado. Se alterará temporalmente la apariencia del templo para interpelar a los visitantes y mostrar parte de la investigación histórica y reconstrucción del

proyecto de 1906, en conjunto con las magnitudes de la estructura mayor de la cúpula que cayó durante 1939. Se hará de esta una experiencia vivida, ya que además de construir la silueta, el proyecto consolidará también las alturas del coro y las torres, a las que eventualmente se podrá subir y de esta forma experimentar el templo franciscano y también la ciudad de Chillán de una forma completamente nueva (FIG. 08).
