Evaluación de la corrosión en vigas de concreto reforzado en presencia de agua potable y NaCl al 3.5%

Evaluating of the corrosion in concrete of beams reinforced in the presence drinkable water and with NaCl 3.5%

María Acosta, Ricardo Velásquez*, Citlalli Gaona*, Facundo Almeraya*, Alberto Martínez**

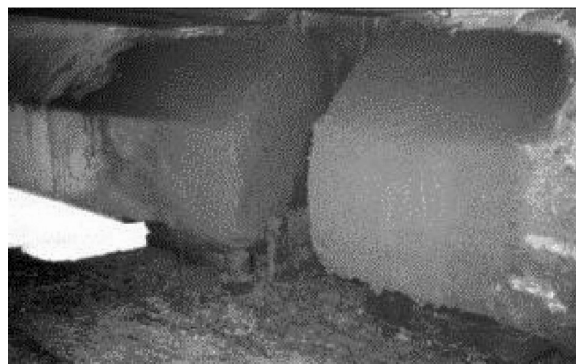
Figura 2. Reparación de estructuras con mortero

En investigaciones de varios autores que estudian los morteros y concreto en campo y laboratorio no hay información suficiente en relación a la reparación de estructuras o elementos afectados por la corrosión, el principal objetivo de este trabajo es la evaluación del comportamiento de la corrosión en vigas de concreto reforzado en presencia de agua potable y NaCl al 3.5% determinando su nivel de protección, la vida útil de la reparación, y el mecanismo de deterioro en las estructuras, por medio de técnicas electroquímicas (Bastida, 1991). Una vez determinada el nivel de protección y el mecanismo de deterioro en la estructura se procede a la aplicación del mortero como se muestra en la Figura 2.

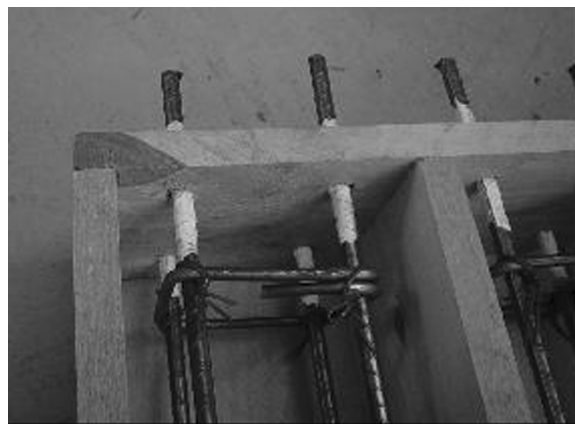
Los especímenes a utilizar fueron 6 vigas de concreto simple, 6 vigas preagrietadas, 6 vigas preoxidadas y 1 viga testigo, las dimensiones de las vigas fueron de 6" x 6" x 20", de acuerdo a la Norma (ASTM C-192/C-192M, 1998) En la Figura 3 se muestra detalle del armado con la cimbra para las vigas.

Figura 3. Detalle de protección del acero de refuerzo y armado de cimbra

El concreto utilizado fue elaborado para una resistencia de $f'c = 25 \text{ MPa}$ la relación a/c fue de 0.58, el tamaño máximo de agregado fue de 3/4", el acero de refuerzo fue de 3/8" y estribos de 1/4" a cada 8" y se tuvo un revenimiento de 4".

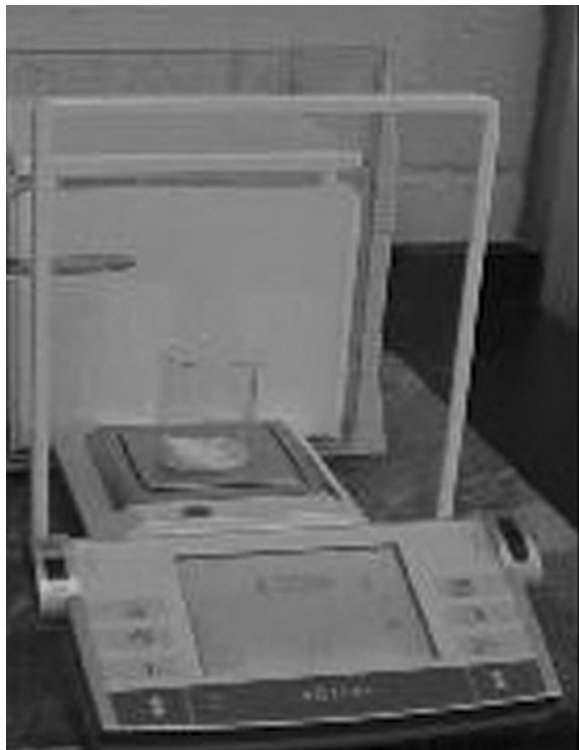
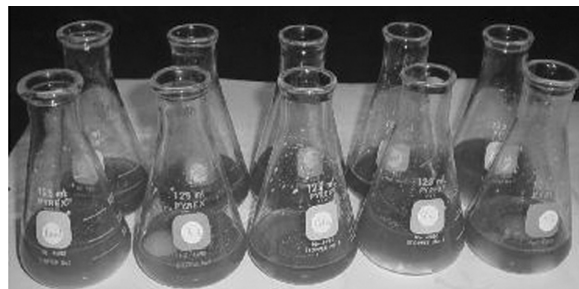
Figura 5. Determinación de Iones cloruro por Titulación Total

Se tomó lectura del pH del concreto en fresco, se realizó Análisis Químico Cualitativo y Cuantitativo por medio del Analizador Elemental Carbono, Nitrógeno, Hidrógeno, Azufre y Oxígeno (CHNS-O) del acero, se determinó la composición del concreto por medio de análisis de Microscopía Electrónica de Barrido (JEOL JMS-5800LV / EDAX), y se determinó el contenido de Iones Cloruro Solubles contenidos en agua como se muestra en la Figura 5, como lo indica la Norma (ASTM D-1411, 1999) al terminar la etapa de curado.

Los datos obtenidos del pH del concreto en fresco oscilan al rededor de 11, el Análisis Químico Cualitativo y Cuantitativo para el Acero al carbono arrojó los siguientes resultados: $C\% = 0.1688$, $Mn\% = 1.0758$, $P\% = N.D.$, $S\% = 0.0211$, $Si\% = 0.1452$. También se realizó un análisis corroborando su composición elemental por medio de Microscopía Electrónica de Barrido. El resultado para la determinación de iones cloruro fue de 0.04314 % C.

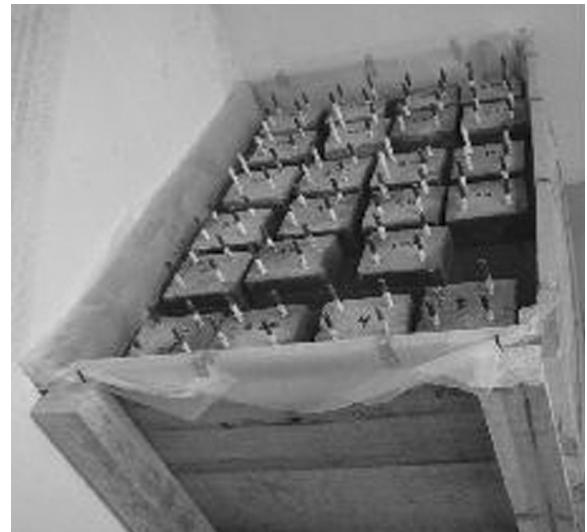
Las vigas de concreto simple estuvieron inmersas en agua potable durante 120 días después de este tiempo quedaron expuestas en ambiente salino con NaCl al 3.5% hasta completar 365 días como se muestra en la Figura 6.

Figura 6. Ubicación de vigas inmersas en agua potable

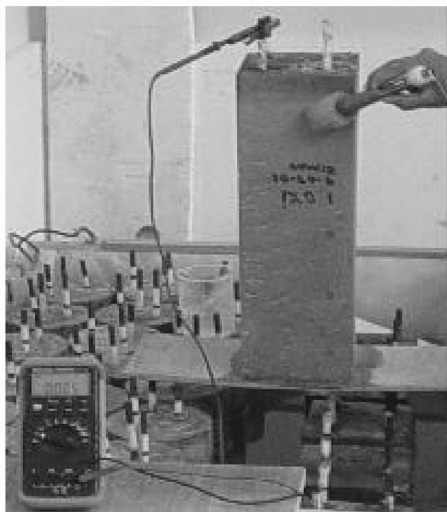
En el proceso de curado se realizó medición de potenciales a las 19 vigas de concreto con electrodo de referencia de Cu/CuSO_4 (CSE), y un voltímetro digital, utilizando las mismas varillas de refuerzo como electrodo de trabajo, como se observa en la Figura 8.

Figura 8. Medición de potenciales

Teniendo en cuenta que si los potenciales medidos, con respecto al electrodo de referencia $Cu/CuSO_4$ (CSE) son más positivos que -200 mV, el riesgo de que ocurra corrosión es del 10%, si están entre -200 mV y -350 mV, se tiene una incertidumbre y si son más negativos que -350 mV, se tiene una probabilidad del 90% de que se esté corroyendo el acero.

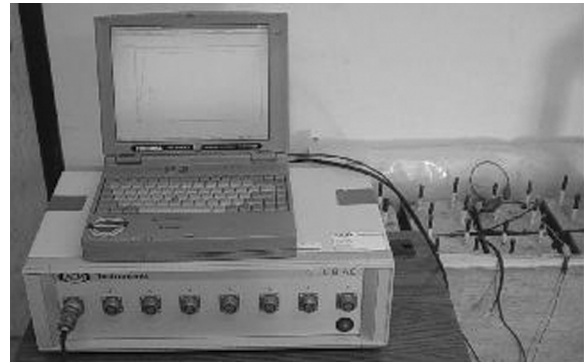
En la Figura 9 se muestra como se realizaron las pruebas electroquímicas con equipo de corrosión ACM Gill 8 de AC Instruments, utilizando la Técnica Potenciostática (ASTM G 5-94, 1994) y Resistencia a la Polarización (R_p) de acuerdo a la Norma (ASTM G 59-97, 1997), empleando las mismas varillas de refuerzo como electrodo de trabajo.

Figura 9. Equipo de corrosión ACM Gill 8 AC Instruments

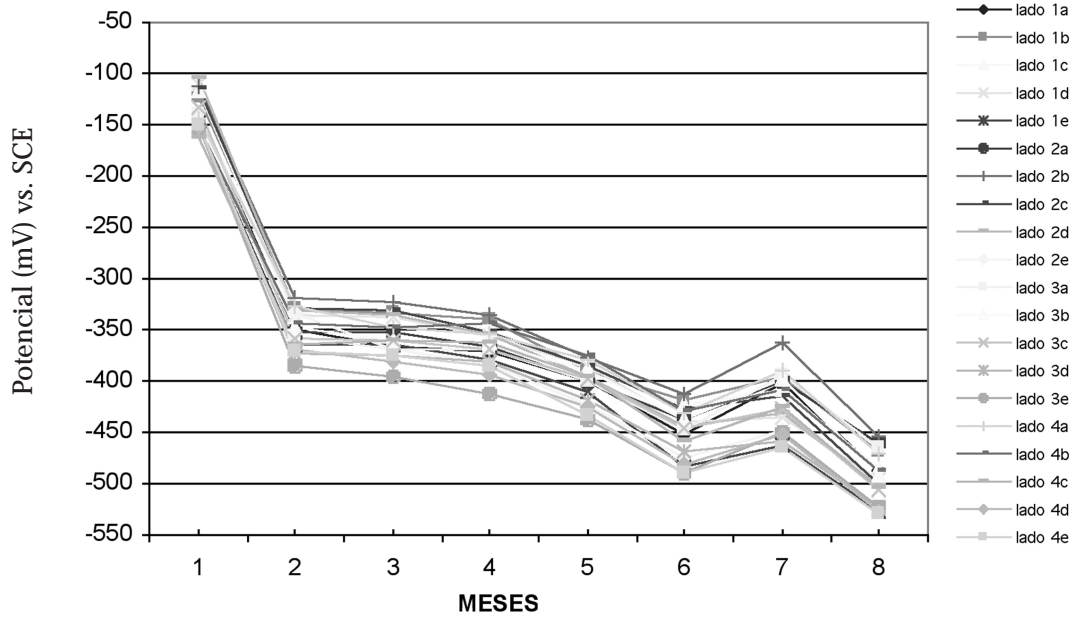
CONCRETO SIMPLE VIGA 3

En las Figuras 10, 11 y 12 se presentan los potenciales de corrosión de la viga 3 de concreto simple, viga 3 preagrietada y viga 3 preoxidada respectivamente por un periodo de 8 meses mostrando un rango de potencial de -100 mV a -580 mV .

Figura 10. Potenciales de corrosión en viga 3 de concreto simple

De acuerdo a los datos obtenidos se tiene que las vigas de concreto simple, así como las preoxidadas no desarrollaron problemas de corrosión, como era de esperarse ya que resultaron más positivos que -200 mV; después de este proceso en la vigas precargadas la tendencia a la corrosión es más baja, en tanto en las vigas naturales la tendencia es con incertidumbre. En cambio en las vigas preoxidadas la tendencia a corroerse es mayor.

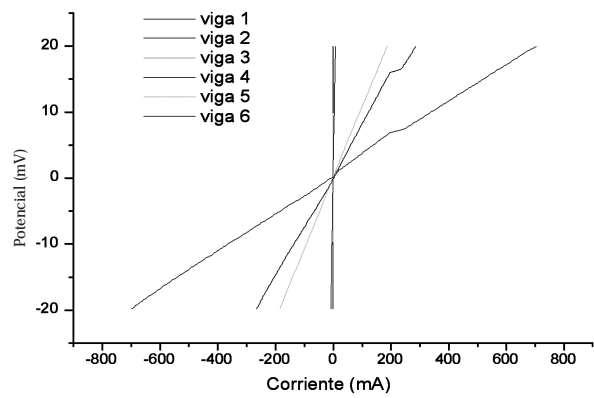
En la técnica de resistencia a la polarización de las Figuras. 13, 14 y 15 la velocidad de barrido es de $10 \text{ mV}/\text{min}$ para las 6 vigas, se muestran para las vigas de concreto simple, preagrietada y preoxidada respectivamente.

Figura 14.- Técnica resistencia a la polarización de las 6 Vigas precargadas

En la técnica a la polarización se observa que hubo una tendencia lineal vertical, esto es que el material

se degradó más rápido, en este caso la intensidad de corriente vario de 0.0020 a 0.0080 mA. Y en la velocidad de corrosión en la viga 3 preoxidada presenta mayor velocidad y en la viga 2 preagrietada es la que presenta mayor velocidad de corrosión en las vigas de concreto simple es menor la velocidad de corrosión a diferencia de la viga testigo que se mantuvo en agua dulce.

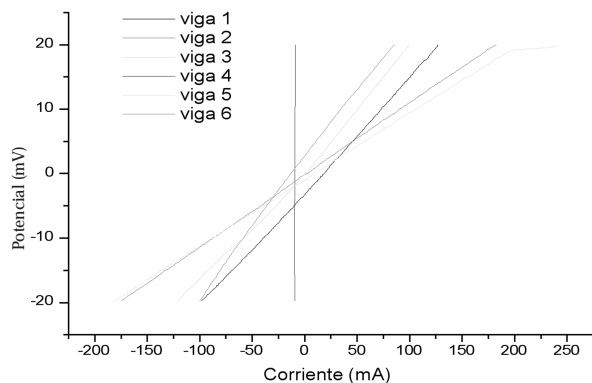
Figura 15. - Técnica resistencia a la polarización de las 6 Vigas preoxidadas
