# Identification and analysis of pathologies in bridges of urban and rural roads

Nilson Tadeu Mascia\*<sup>1</sup>, Artur Lenz Sartorti\*\*

### Abstract

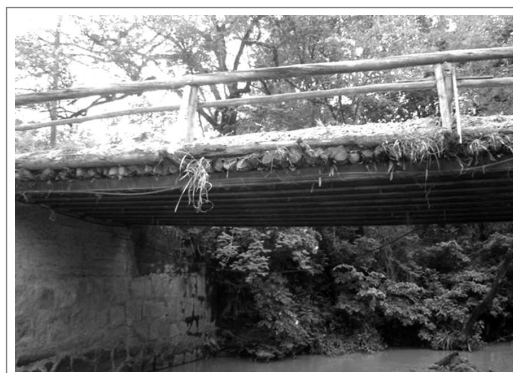
Figura 2. Vista general del puente  
Figure 2. Bridge overview

This bridge is located adjacent to the Joaquim Egídio road, and is a connection for the district environmental station as well as for regional agricultural farms. Its main traffic is constituted by cars and small trucks. The bridge was built with steel girders and timber logs, transversally, forming a grid for the slab (see Figure 2), composed of a layer of soil. The joints are constituted of stone blocks and mortar.

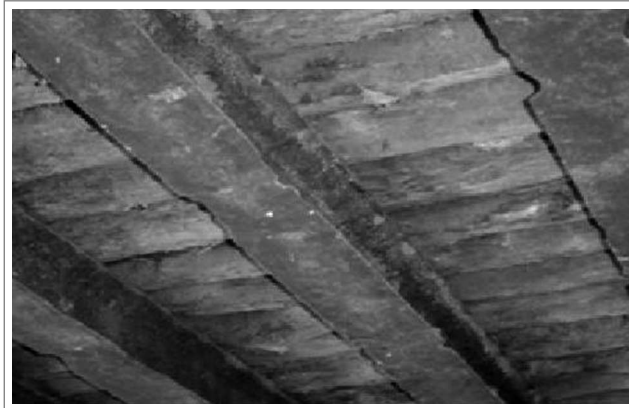
Figure 3 indicates the bridge with the steel beams in extreme corrosion condition, which has already lost a considerable part of its transversal section on the tension region. The transversal timber logs are also in a precarious condition, with great signs of decay because of the continuous presence of moisture that is kept in the soil layer and serves as a slab. Additional problems are related to the joints which present visible cracks, indicating excessive overloading than the design allows for. The joints are partially unblocked due to erosion and poor performance and also it is noted that the wooden guard rails are in a precarious condition and may even fail with small loads.

Figura 3. Corrosión del acero  
Figure 3. Steel corrosion

As a suggestion to improve or maintain the structural function of the bridge is to replace the superstructure of this bridge by a composite structure of concrete and steel or wood. Thus, the concrete slab contributes to the resistance would be beneficial as higher load capacity and eliminate problems as vegetation on the bridge and moisture retention, which causes the rotting of logs.

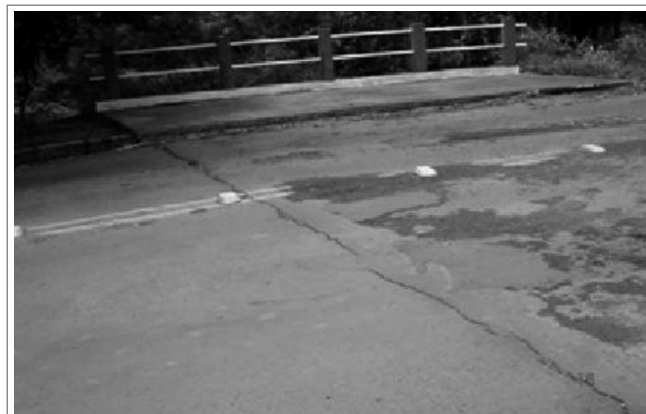
Figura 4. Deterioro del pavimento  
Figure 4. Deck deterioration

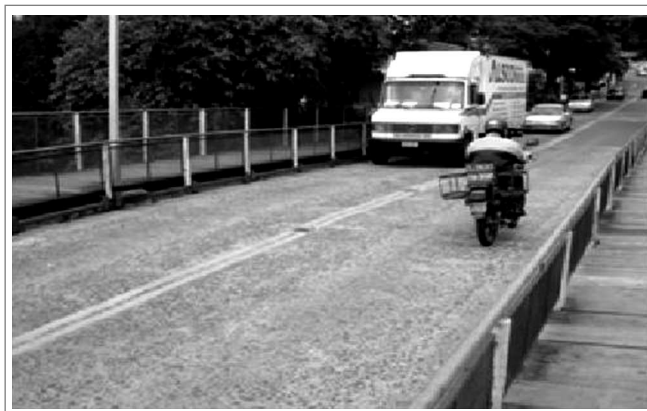
Figura 5. Vista del tráfico  
Figure 5. Traffic view

Built over the Atibaia River, in the district of Sousas, the bridge is the main connection between the two district, without mentioning that this is the optimized route to arrive the district of Joaquim Egídio. The bridge serves as a constant pathway of cars, buses and trucks according to Figure 5.

La estructura es de hormigón reforzado y se divide en dos partes. La losa cubre una luz de 38.2 m, y es soportada por juntas y un pilar central ubicado en el medio del río. Las pistas para tráfico tienen un ancho de 6.2 m, en las cuales se han colocado vigas de acero para soportar las aceras peatonales, cuyo ancho es aproximadamente de 2.0 m y fueron construidas con tablas de madera.

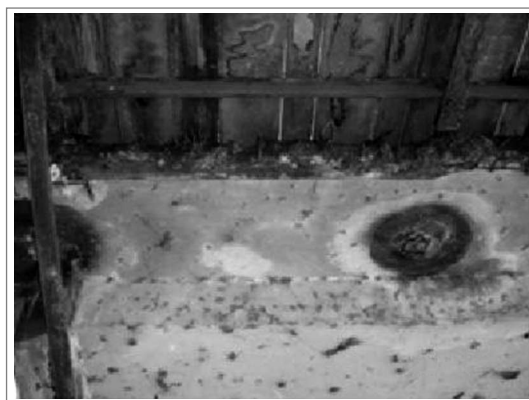
The steel members that support the walkway are corroded, but not at an advance stage, and the concrete slab is worn. The wood parts from the walkway are deteriorated by a fungi action and presents significantly risks for the pedestrians (see Figure 6).

Figura 6. Estado de desintegración de la acera  
Figure 6. State of decay of walkway

This bridge is part of the heritage of the city of Campinas and a risk to the population needing an urgent maintenance. Corrosion of metal profiles requires treatment of the substrate for removal of corrosion products and impurities as well as applying anti-corrosive paints in sections where it is necessary to replace material. The replacement of much of the board of pieces of treated wood also is required.

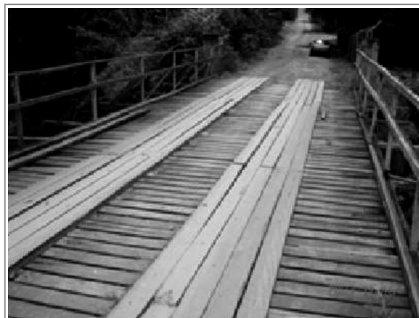
The wood that provides the slab is still in a reasonable state of conservation, but there are some points of decay and repairs carried out in a poor manner, making the bridge dangerous to local drivers and pedestrians. The guard rails are also in a poor condition with a low resistance capacity.

Figura 7. Vista de la losa  
Figure 7. View of the slab

It is recommend for the maintenance of this bridge that the cables to be properly protected from corrosion and tensioned as well. In addition, the logs of the guardrail should be replaced quickly.

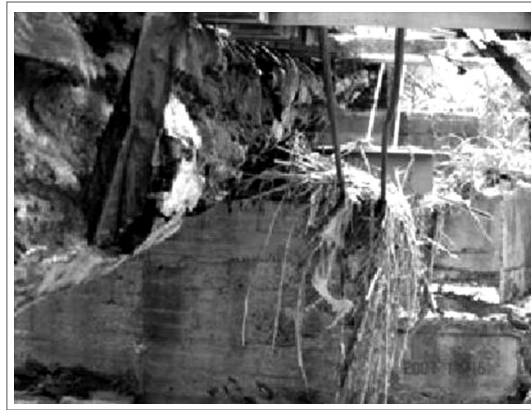
Figura 8. Desintegración de la madera de la estructura principal

Figure 8. Decay of wood of the main structure
