# New methodology for assessment of reinforced concrete structures with non-destructive testing

## Nueva metodología de diagnóstico de estructuras de hormigón armado con técnicas no-destructivas

L. Ebensperger <sup>1\*</sup>, J. P. Donoso <sup>\*\*</sup>

*A Structures Assessment Methodology is presented, complementary to the Visual Inspection, which allows, through on-site non-destructive testing (NDT), to deliver as a result a comprehensive quantitative evaluation of the "Structural Health" of the different elements. This allows essential information to adjust maintenance cycles or make timely based decisions in critical situations, in order to guarantee future performance. The proposed methodology considers the execution of NDT to determine the state of the reinforcement, the characteristics of the concrete cover, and the presence of cracks. By means of the extraction of cores of smaller size (1") the ingress of carbonation or chlorides is determined. The results measured on-site are weighted to determine a Deterioration Index DI. The aggressiveness of the environment is included through an Environmental Exposure Index EEI. The incorporation of the results to the CTK-ConDiagO

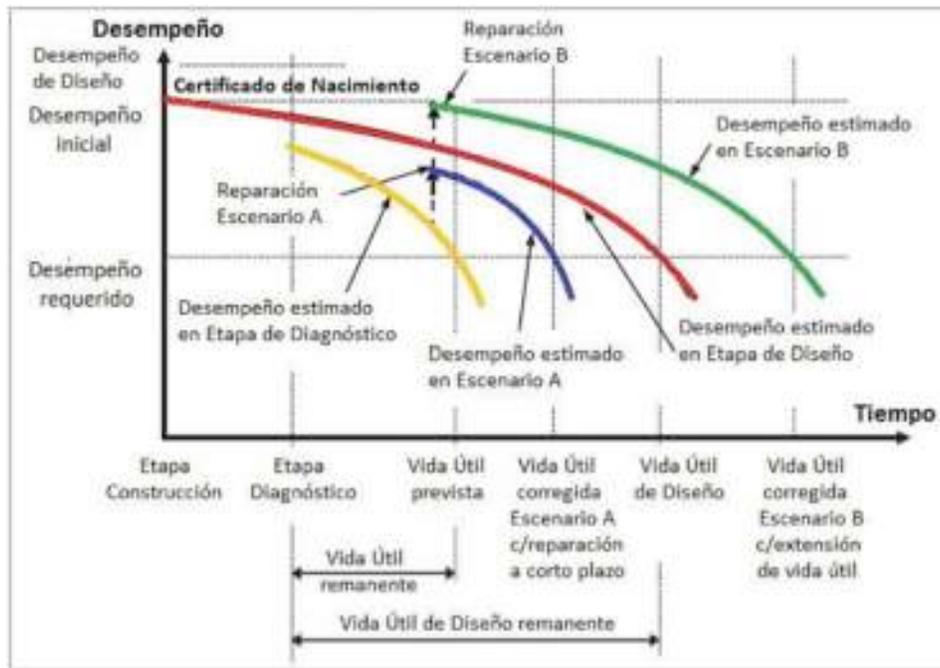
**Figura 1.** Nivel de Serviciabilidad de una estructura en el tiempo (adaptado de ISO 16311, 2014)

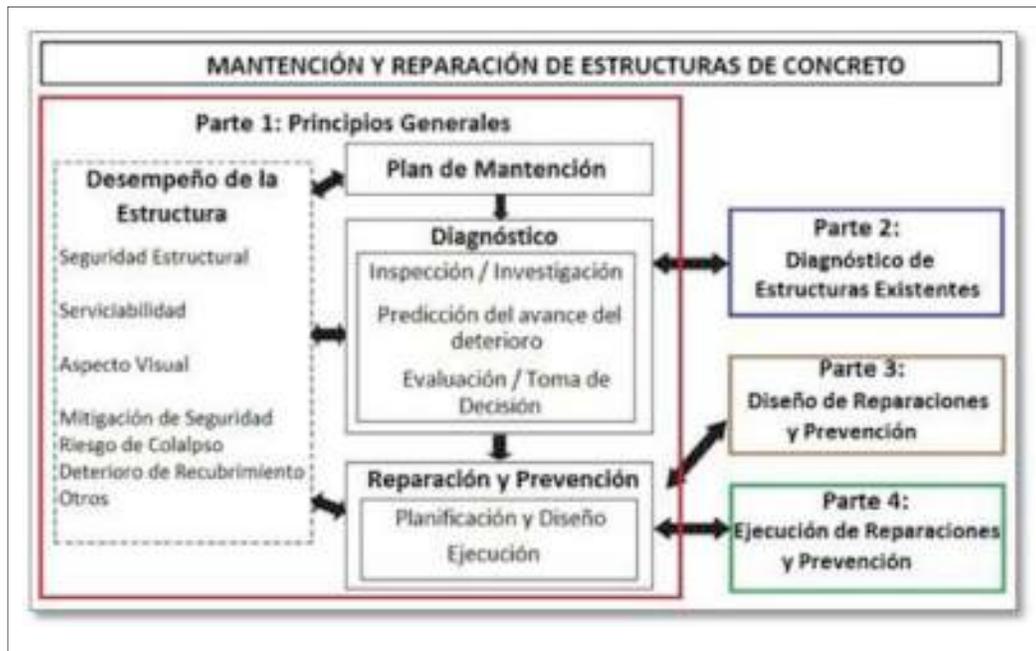
La (Figura 2) resume en forma de Flujograma los distintos aspectos relacionados al Diagnóstico, entre los cuales se incluye la determinación del Desempeño de la Estructura, la ejecución de una Inspección, Análisis de Riesgos, Seguridad Estructural, Diseño y Ejecución de Reparaciones, entre otros.

Figura 2. Flujograma de actividades de Mantenimiento y Reparación

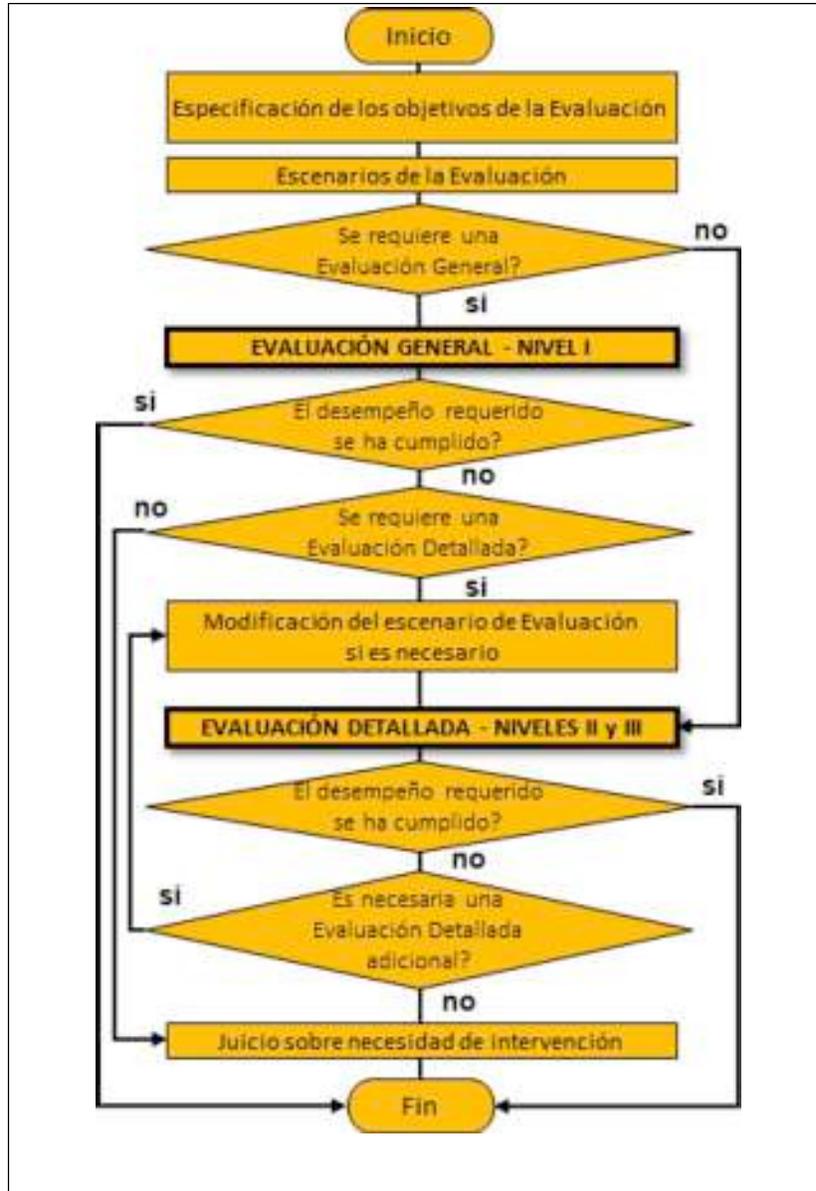
La (Figura 3) muestra en forma simplificada estos distintos niveles. El Nivel I es desarrollado con la suficiente profundidad, con tal de identificar si los aspectos asociados a Serviciabilidad, Durabilidad y Seguridad Estructural se encuentran en una situación intermedia, o menos/más desfavorable, con tal de definir en forma rápida la condición en que se encuentra la estructura que está siendo evaluada y cuál es la necesidad de intervención, la cual se traduce en:

- La condición actual es aceptable
- Es necesario un Seguimiento
- Se recomienda una Evaluación Detallada (Nivel II o III)
- Se requiere una acción inmediata.

Figura 3. Flujograma de Evaluación según JCI

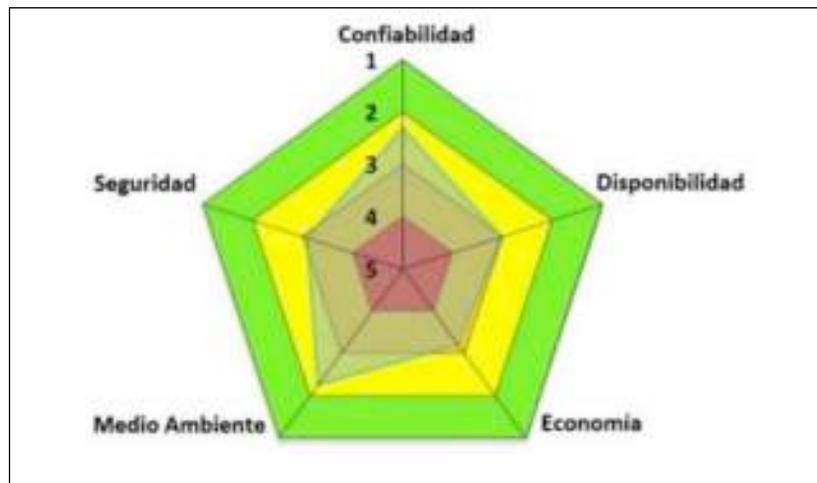
El análisis multicriterio propuesto en la Metodología lleva a contar con Indicadores de Desempeño Claves KPI, los cuales son graficados en un diagrama tipo “araña” (ver Figura 4), donde la escala 1 representa la situación más favorable, y la escala 5 la más desfavorable. La clasificación definida es la siguiente:

Figura 4. Diagrama de representación de resultados obtenidos mediante uso de KPI

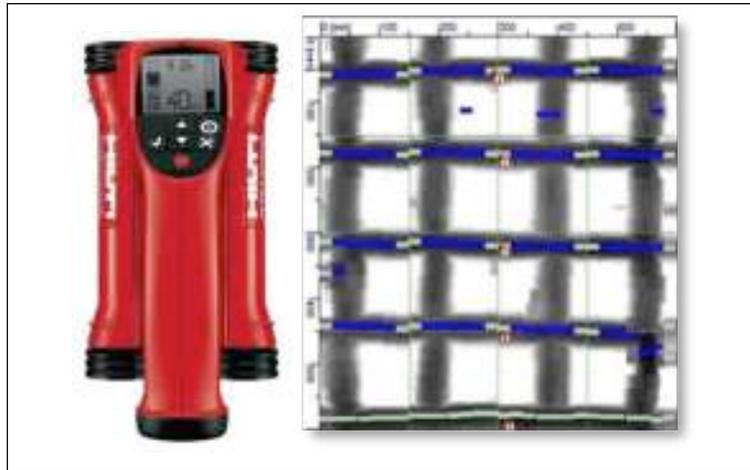
Equipo de auscultación en base a pulsos magnéticos que entrega información inmediata de la localización de barras de armadura insertas en el hormigón, permitiendo la detección del diámetro, distanciamiento y profundidad (espesor de recubrimiento). (Figura 5)

Figura 5. Equipo FerroScan PS200 – Localización armaduras

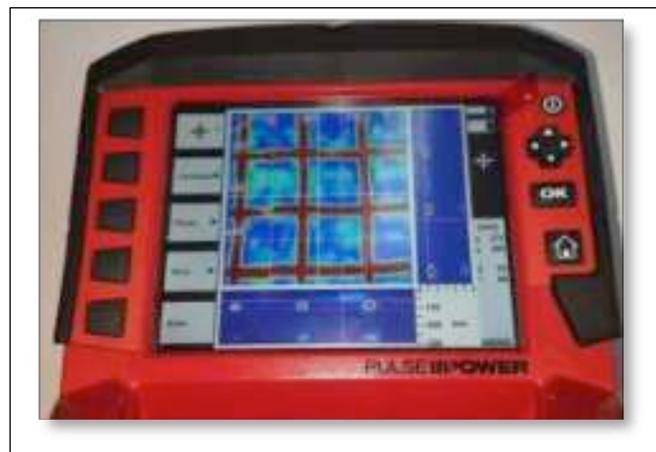
Equipo de auscultación o scanner que posee la última tecnología Ground Penetration Radar (GPR) portátil, detectando además nidos, huecos y cavidades que no se aprecian a simple vista, y que se encuentran ocultos al interior de elementos estructurales. (Figura 6)

Figura 6. Equipo FerroScan PS1000 – Información de Armaduras

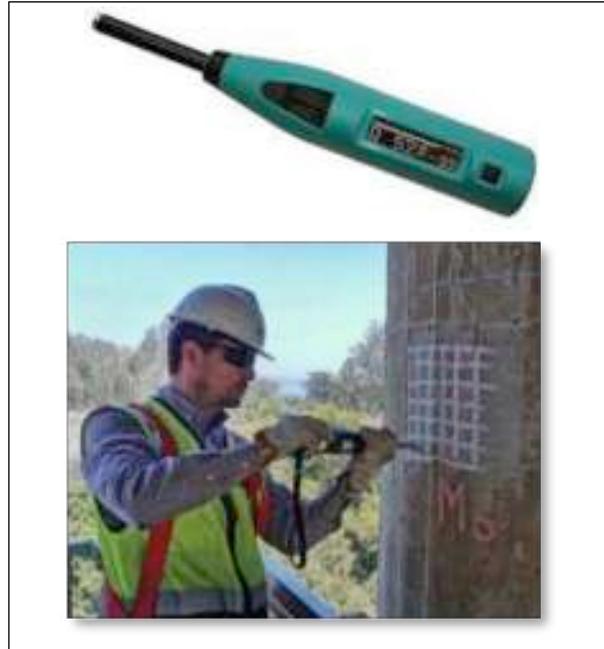
El Esclerómetro o Martillo Schmidt, estima de forma aproximada la resistencia a compresión mediante una correlación con tablas calibradas. Se basa en la resistencia que se mide al dar un golpe y registrar el rebote. Valores deben ser corregidos en caso de existir Carbonatación. (Figura 7)

**Figura 7.** Martillo Schmidt – Resistencia del Hormigón

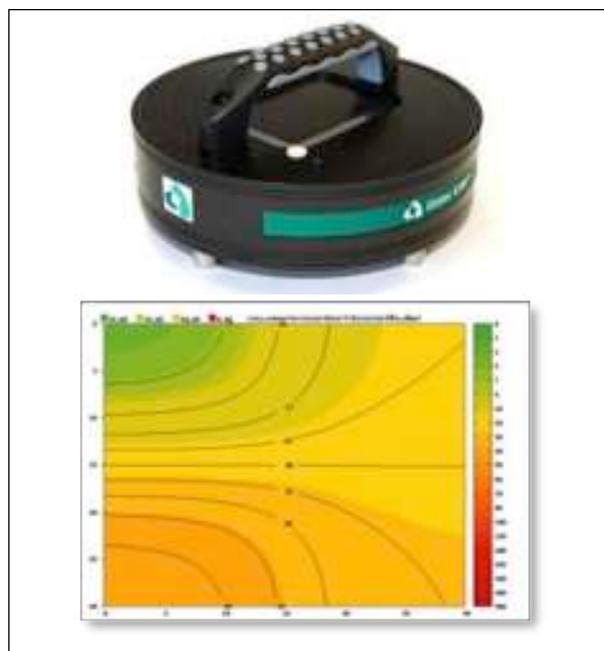
Este equipo de última generación permite estimar la velocidad de corrosión de barras de refuerzo a través de un enfoque no invasivo, es decir, no es necesario conectarse físicamente a las barras de acero. (Figura 8)

**Figura 8.** Equipo Giatec Icor – Nivel de Corrosión del Acero

El equipo cuenta con sensores de alta precisión para medir:

- Velocidad de Corrosión de las barras de refuerzo
- Potencial de Corrosión de las barras de refuerzo
- Resistividad Eléctrica Superficial del hormigón in-situ

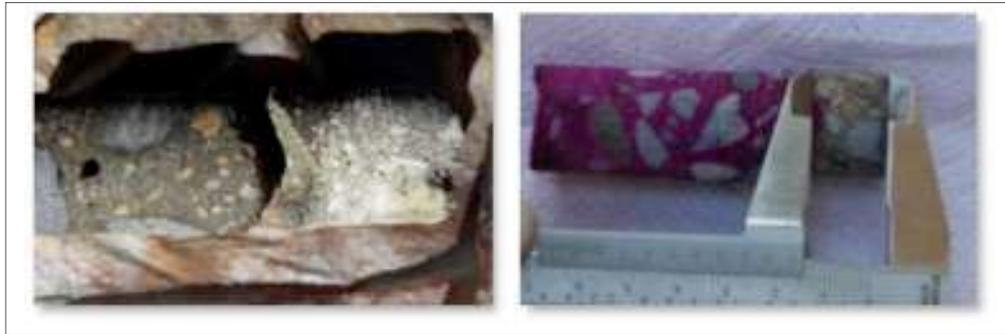
Mediante la extracción de testigos de 1", a los cuales se les rocía una solución de fenolftaleína o una solución de nitrato de plata al momento de ser extraído. (Figura 9)

**Figura 9.** Profundidad de Carbonatación y Penetración de Cloruros

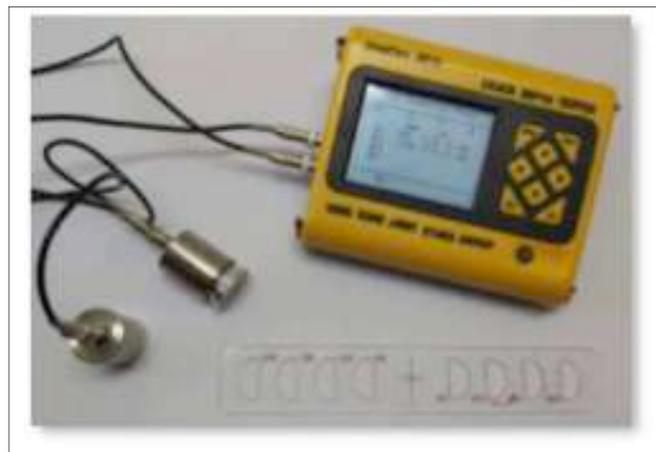
Equipo en base a ultrasonido, permite en forma simple estimar la profundidad cuando se detecta una grieta en el hormigón. Requiere de una calibración previa en una superficie cercana, pero sin grietas. (Figura 10)

**Figura 10.** Profundidad de Grietas

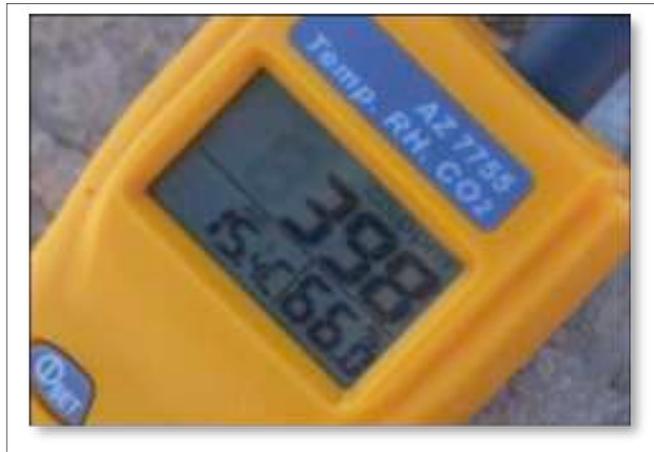
Equipo que mide 3 factores ambientales de interés al momento de la ejecución de ensayos in-situ: temperatura y humedad del aire y nivel de la concentración de CO<sub>2</sub>. (Figura 11)

**Figura 11.** Condiciones Ambientales

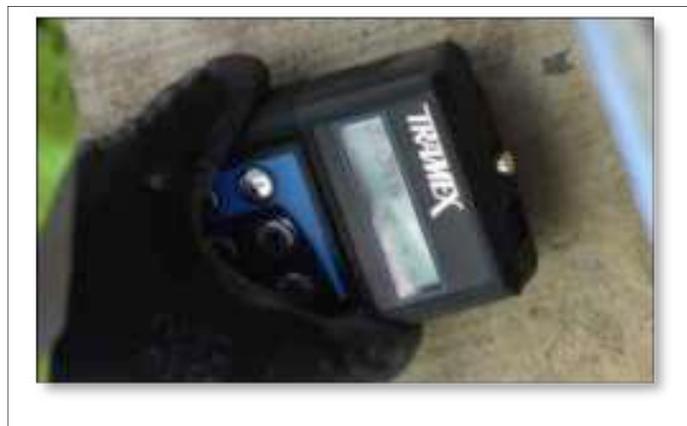
Equipo que en base a la medición de la impedancia eléctrica determina mediante 8 puntos de contacto el nivel de humedad del hormigón de recubrimiento. Se requiere para validar la medición de Permeabilidad al Aire según normativa asociada. (Figura 12)

**Figura 12.** Humedad Superficial

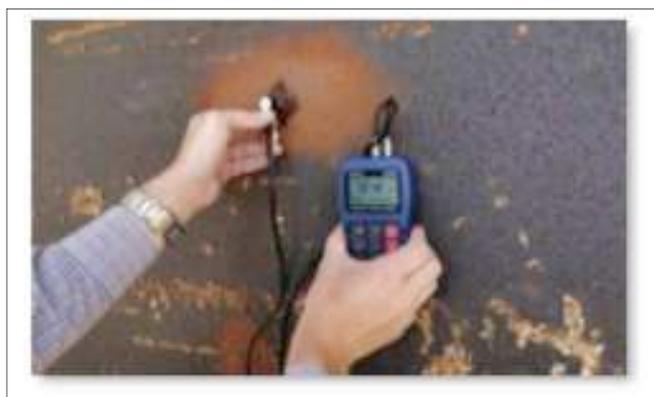
Equipo en base a ultrasonido, permite en forma simple medir el espesor de elementos de acero. (Figura 13)

**Figura 13.** Espesor de Acero

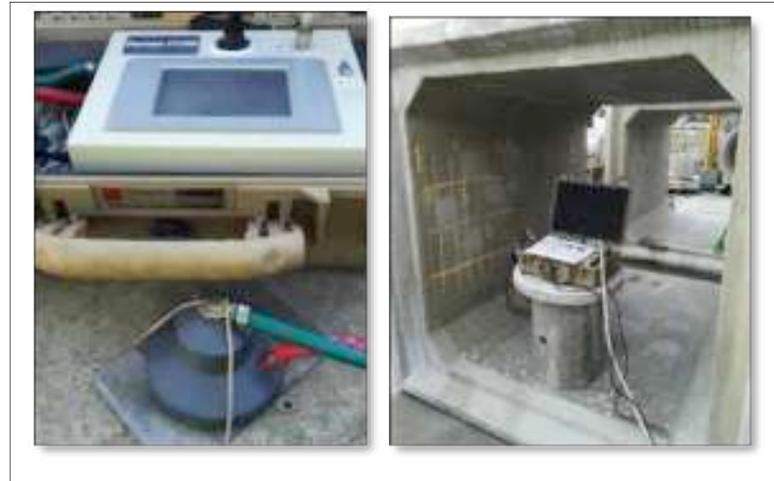
Mediante la creación de un vacío sobre la superficie del hormigón, este equipo mide de acuerdo a la normativa suiza (Concrete Corrosion 261/1 Anexo E, 2003) el aumento de presión que ocurre en una celda doble cámara, en un lapso de 6 minutos. La velocidad con que aumenta esta presión debido al efecto de la presión atmosférica se relaciona con la permeabilidad del recubrimiento del hormigón. Esta metodología fue desarrollada para su aplicación in-situ y como control de hormigones en obra en cuanto a su desempeño de durabilidad. Requiere de la medición de lotes compuestos de 6 puntos de medición. (Figura 14)

Figura 14. Equipo PermeaTorr - Permeabilidad al Aire

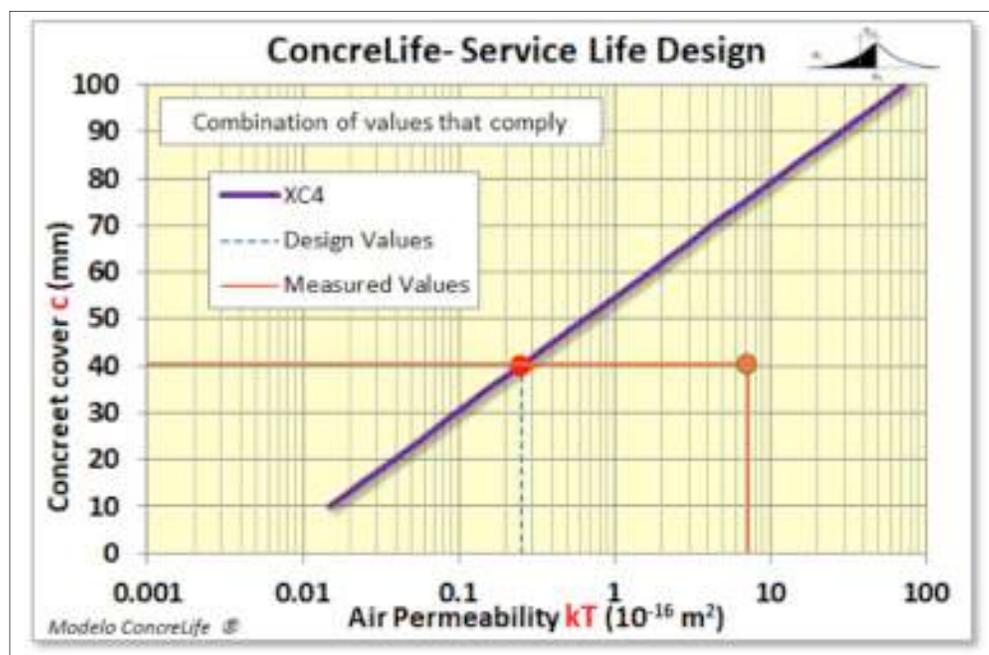
Esta Metodología ha sido incorporada en el Modelo CTK-ConcreLife® (CTK, 2017) y permite realizar por un lado el DISEÑO de un hormigón para una determinada Vida Útil, sujeto a distintos grados de severidad, ya sea por efecto de la acción de cloruros o carbonatación y por otro, el CONTROL posterior en la obra terminada. La (Figura 15) muestra la relación que se obtiene para una Vida Útil de 50 años entre la Permeabilidad al Aire y el Espesor del Recubrimiento, para una condición de ambiente de Carbonatación. El punto rojo indica un espesor definido de  $c=40\text{mm}$  y una Permeabilidad  $kT=0,25 \times 10^{-16} \text{m}^2$ .

Figura 15. Relación entre Espesor y Permeabilidad del Recubrimiento para Ambiente Clase XC4

La zona sobre la curva cumple con el requisito de obtener una Vida Útil de Diseño de a lo menos 50 años, condición que no se cumple en este ejemplo al medir en terreno (punto naranja con  $c=40\text{mm}$  y  $kT=7,2 \times 10^{-16} \text{m}^2$ ).

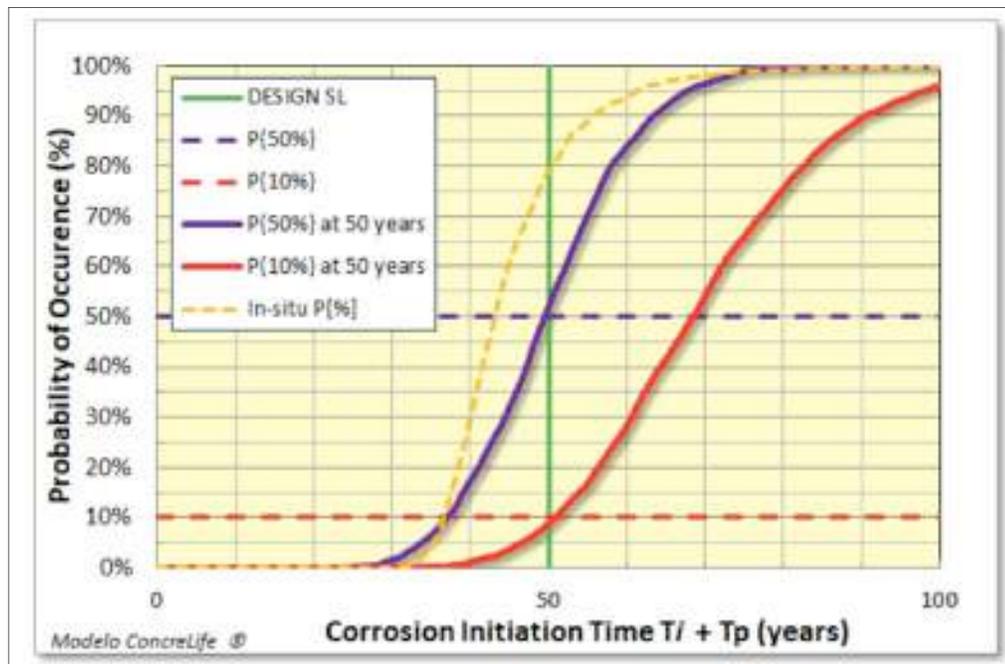
La (Figura 16) muestra el análisis Probabilístico de la misma situación: la curva color lila muestra la situación de DISEÑO, correspondiente al punto rojo de la Figura 6 con un 50% de probabilidad que se inicie la corrosión a los 50 años (línea verde vertical). Si se deseara que a esta edad la probabilidad de inicio fuera de tan solo un 10%, representada por la curva roja, el valor de Permeabilidad debiera ser más exigente ( $kT=0,14 \times 10^{-16} \text{m}^2$ ).

Por último, la curva punteada medida en terreno como CONTROL indica que a los 50 años la probabilidad de inicio de la corrosión será de un 77%. La probabilidad de un 50% se espera para los 43 años. Si la medición se ejecutó a los 10 años, la Vida Residual esperada sería de 33 años.

**Figura 16.** Comparación entre la Probabilidad de Inicio de la Corrosión según Diseño y Condiciones reales medidas in-situ

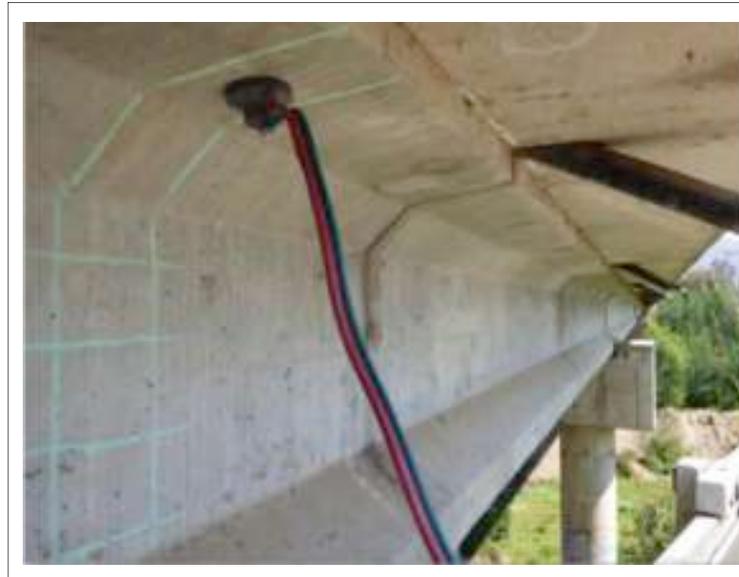
**Figura 17.** Medición de Permeabilidad al Aire con equipo PermeaTorr en Ala de Viga Prefabricada

El elemento en estudio, cepa superior construida in-situ, no mostró indicios de corrosión ni grietas. A pesar de que el ambiente es seco, el bajo contenido de  $\text{CO}_2$  medido presentó índices bajos de carbonatación, con una profundidad de apenas 2mm y una Tasa de Carbonatación de 0,6 mm/√año. Como aspectos débiles se detectó el uso de barras de bajo diámetro, que en caso de corrosión se verían rápidamente afectadas. La Tasa de Corrosión fue  $< 10 \mu\text{m/año}$ . La Resistencia determinada por Martillo Schmidt alcanzó a 36 MPa. El espesor del recubrimiento es el adecuado con 40mm, aunque la permeabilidad de ésta resultó alta con  $kT=7,5 \times 10^{-16} \text{m}^2$ . Este elemento de la estructura se clasifica con un NDGE = 2,38 en el Nivel III.

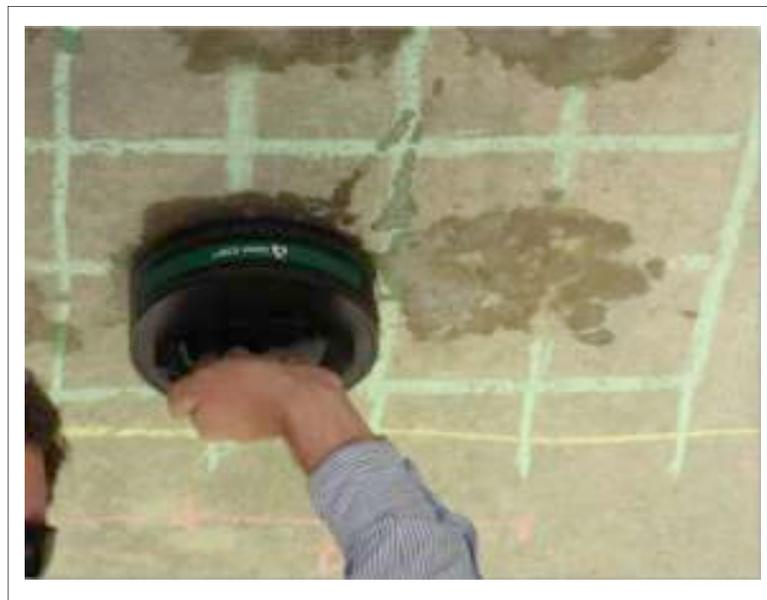
**Figura 18.** Medición de Niveles de Corrosión con equipo Icor en superficie inferior de Losa Prefabricada

El elemento en estudio, la zona inferior de calzadas construidas in-situ, mostró indicios de corrosión. La Tasa de Corrosión fue  $72 \mu\text{m/año}$  (Figura 18). El nivel de  $\text{CO}_2$  medido en el ambiente presentó índices altos de carbonatación, con una profundidad de 29mm y una Tasa de Carbonatación de  $3,9 \text{ mm/año}$ . Como aspectos débiles se detectó el uso de barras de bajo diámetro, que ya mostraron una Tasa de Corrosión de  $72 \mu\text{m/año}$ . La Resistencia determinada por el Martillo Schmidt alcanzó a 28 MPa. El espesor del recubrimiento es bajo con 26mm. Este elemento de la estructura se clasifica con un NDGE = 2,61 en el Nivel IV.
