Comportamiento de Prototipos de Columnas de Hormigón Armado Post-Reparación Parcial ejecutada bajo carga

Behavior of Post- Partial Repair reinforced concrete columns prototypes executed under loads

Turibio J. Da Silva*, Wemerton L. Evangelista**

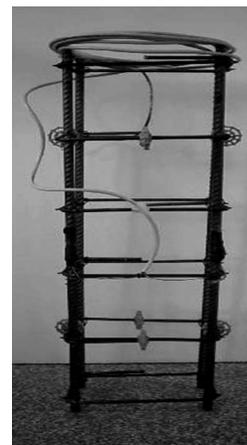
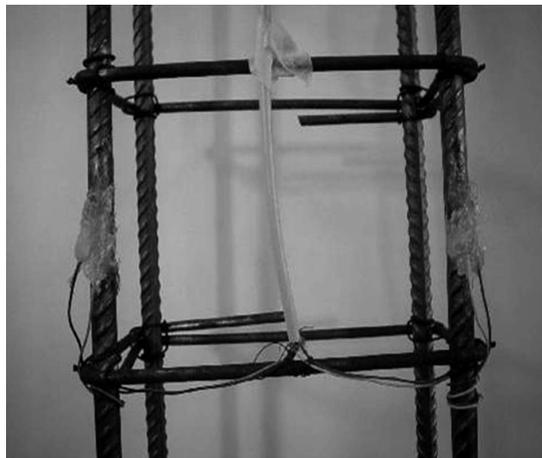
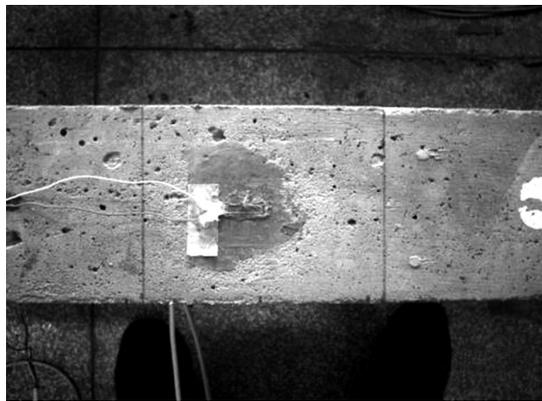
Figura 1. Posición de los transductores de resistencia eléctrica

La monitoración de las deformaciones de las columnas ha sido realizada mediante transductores de resistencia eléctrica, fijados con adhesivo de alta adherencia (Figura 1) en el punto medio de la altura y en el centro de las laterales de las columnas. Los transductores tenían un largo de 5mm y 20mm en las barras de acero (Figura 1a y 1b) y superficie del hormigón y mortero, respectivamente.

- HF- hormigón frente- posición donde posteriormente fue realizada la reparación (fase de 12cm de ancho- figura 1c);
- HV- hormigón- posición opuesta a la frente;
- HD- hormigón derecho- posición a la derecha de la frente;
- HI- hormigón izquierda- posición a la izquierda de la frente;
- AS- acero superior- posición donde fue realizada la reparación;
- AI- acero inferior- posición opuesta a la frente.

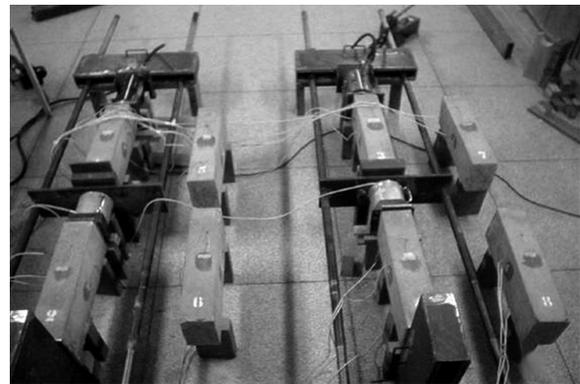
Figura 2. Sistema de aplicación de carga

Para la aplicación de cargas en cada grupo de columnas han sido utilizados sistemas de pórticos de acero y gatos hidráulicos con capacidad individual para aplicación de carga de 500 kN (Figura 2). El control de la aplicación de la carga ha sido posible con el uso de dos celdas de cargas, con capacidad para 800kN cada, monitoreadas por el sistema computacional de adquisición de datos.

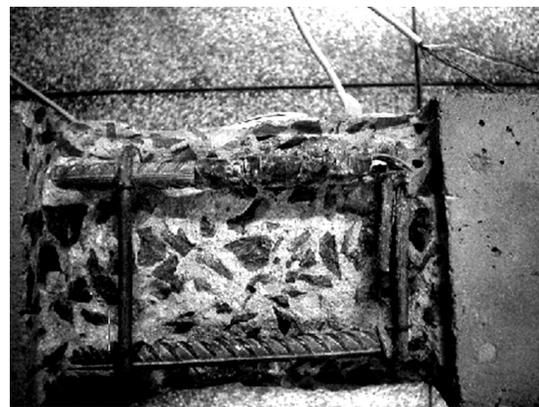
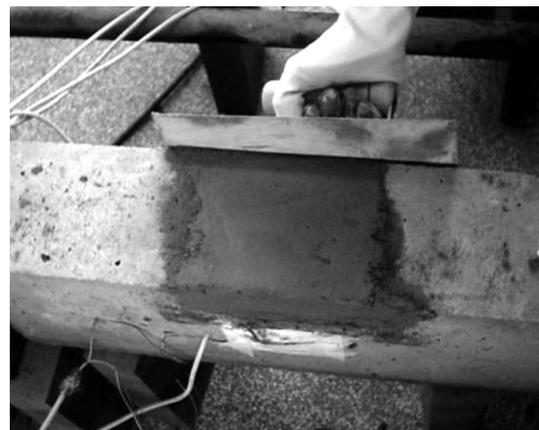
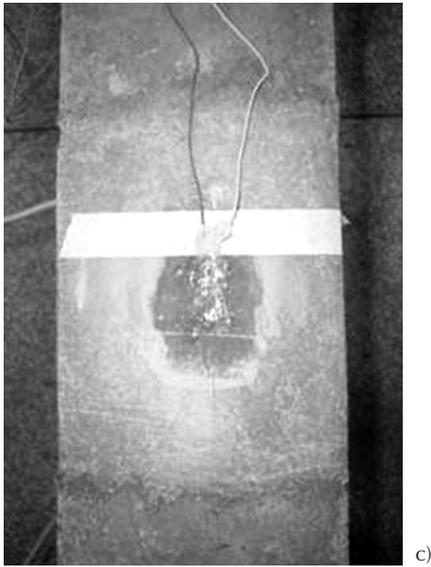
Figura 3. Reparación y fijación de transductor en el mortero de reparo

La reparación, con aproximadamente 4cm de profundidad (20% de la sección), ha sido ejecutada siguiendo los procedimientos conocidos, o sea, delimitación de las áreas con el disco de corte, la escarificación, limpieza de la superficie del hormigón del sustrato (Figura 3a) y la saturación del hormigón, puente de adherencia constituida del propio producto, reconstitución de la sección con el mortero (Figura 3b), acabado de la reparación y el curado húmedo.

Después de la obtención de la resistencia del mortero de reparación, aproximadamente 7 días de curado húmedo, confirmada a través del ensayo de compresión en probetas, la columna ha sido monitoreada en esta región con la fijación con nuevo transductor (Figura 3c) y la carga ha sido aumentada para su valor inicial de 320 kN.

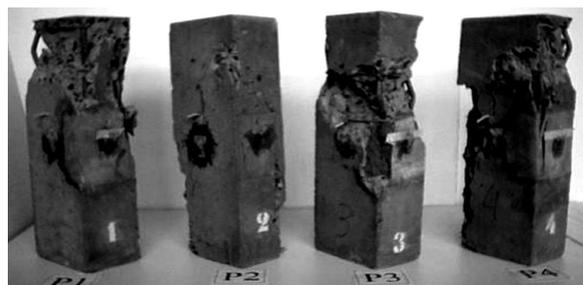
Figura 4. Forma de rotura de las columnas reparadas

Primeramente la rotura ocurrió en el hormigón por compresión, seguido del pandeo de las barras longitudinales entre estribos. En la figura 4 se puede verificar la forma de rotura de las columnas, que fue semejante en los dos grupos.

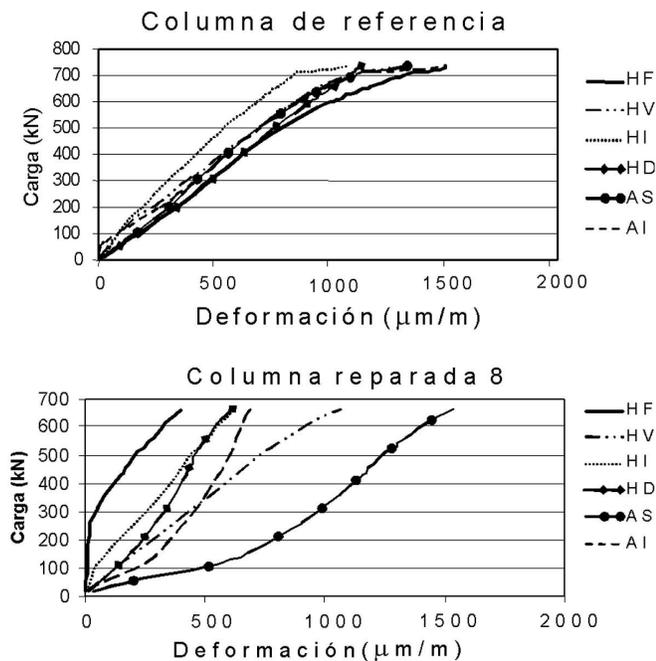
Figura 5. Curvas carga-deformación del prototipo de referencia y de la columna reparada 8

En la Figura 5 son mostradas las curvas carga-deformación de la columna de referencia y la columna 8 reparada. Las referidas curvas representan las deformaciones medidas por los transductores localizados en el concreto, acero y material de reparo, según las posiciones especificadas en el apartado 2.3.

Las principales observaciones del ensayo de rotura y las extraídas de la figura 5 son las siguientes:

- La columna de referencia se mantuvo íntegra hasta el instante de su rotura, mostrando comportamiento lineal.
- Las columnas reparadas mostraron inicialmente bajas deformaciones en la región de la reparación (HF), indicando la inexistencia de esfuerzos hasta un valor de carga de aproximadamente, 280 kN, este último coincide con la carga aplicada en el instante de realización del reparo, lo que justifica que solo después de actuar esta carga existe una distribución de tensiones en la región del reparo.
